# **BEZPEČNOSTNÍ INSPEKCE POD NOVÝM LESEM - PRAHA 6**

KVĚTEN 2025

Bezpečnostní inspekce Pod Novým lesem – Praha 6

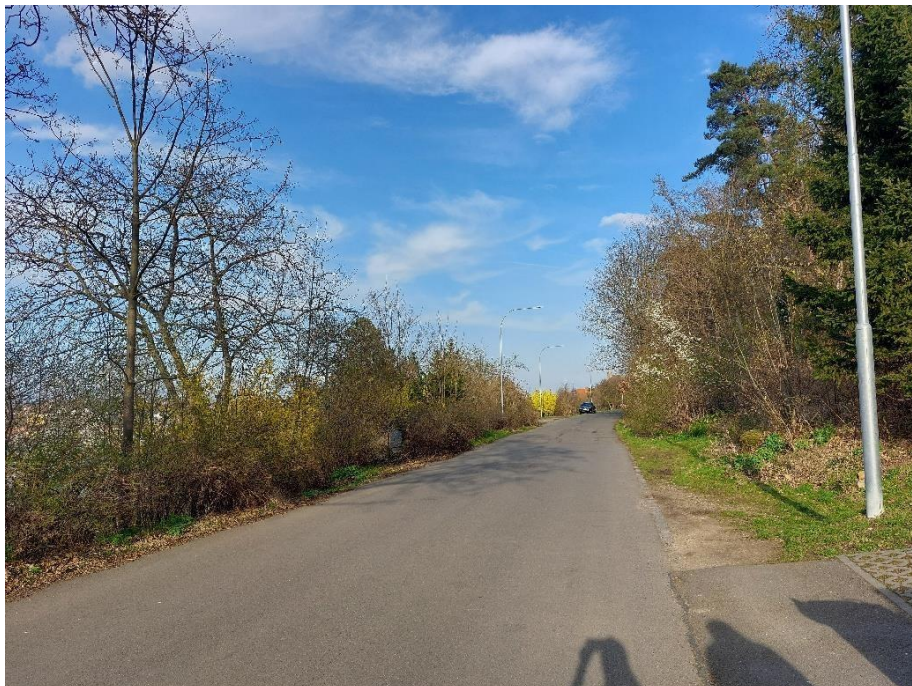
Nejproblematictější z hlediska šířkového uspořádání je oblast mezi křižovatkou s ulicí Na Hradním vodovodu a s ulicí Veleslavínská. V tomto úseku je šířkové uspořádání následující: chodník – parkovací pruh – jízdní pruh – chodník. Chodník na jižní straně ulice nemá dostatečnou šířku, pouze 0,8 m včetně bezpečnostního odstupu. Prostor byl v době inspekce využíván pro odkládání nádob ke svozu odpadu (obrázek 2.2). Parkovací pruh má svou konstantní šířku 2,2 m, ale jízdní pruh pouze 2,8 m. Chodník na severní straně komunikace (u rodinné zástavby) má šířku 1,5 m včetně bezpečnostního odstupu.

**Obrázek 2.1: Absence chodníkových ploch.**

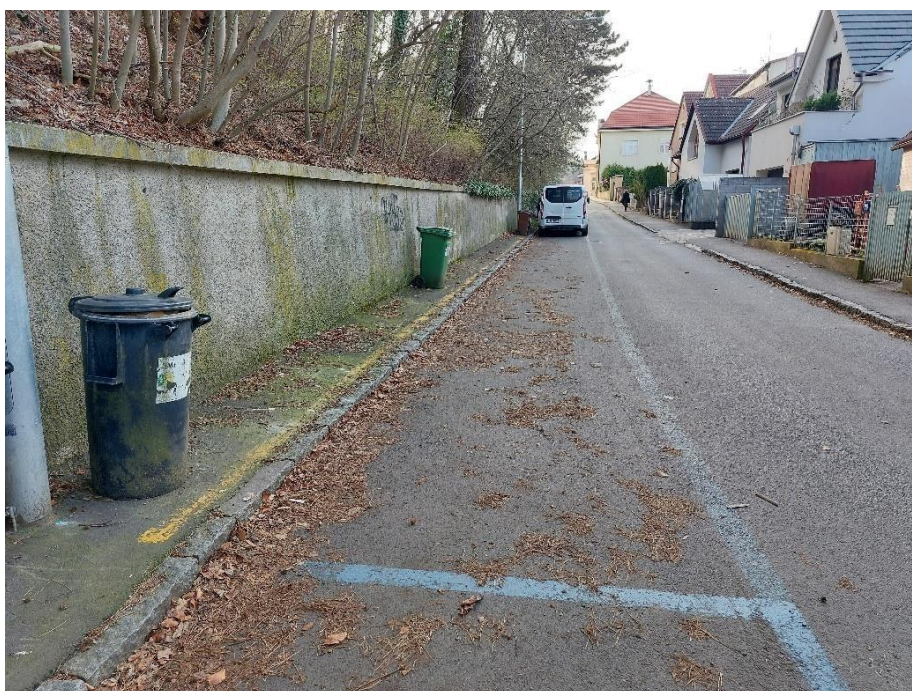
**Obrázek 2.2: Nevyhovující šířkové uspořádání.**

Šířka komunikace je úzká pro jízdu vozidel současně v obou směrech. Dle ČSN 73 6110 je umožněn obousměrný provoz v jednopruhovém místní komunikaci při umístění výhyben každých 80–100 m o minimální délce 6 m v odůvodněných případech, což je zajištěno přerušováním modrých zón. To je v celé délce úseku dodrženo a případná protijedoucí vozidla tak mají možnost vyhnout se.

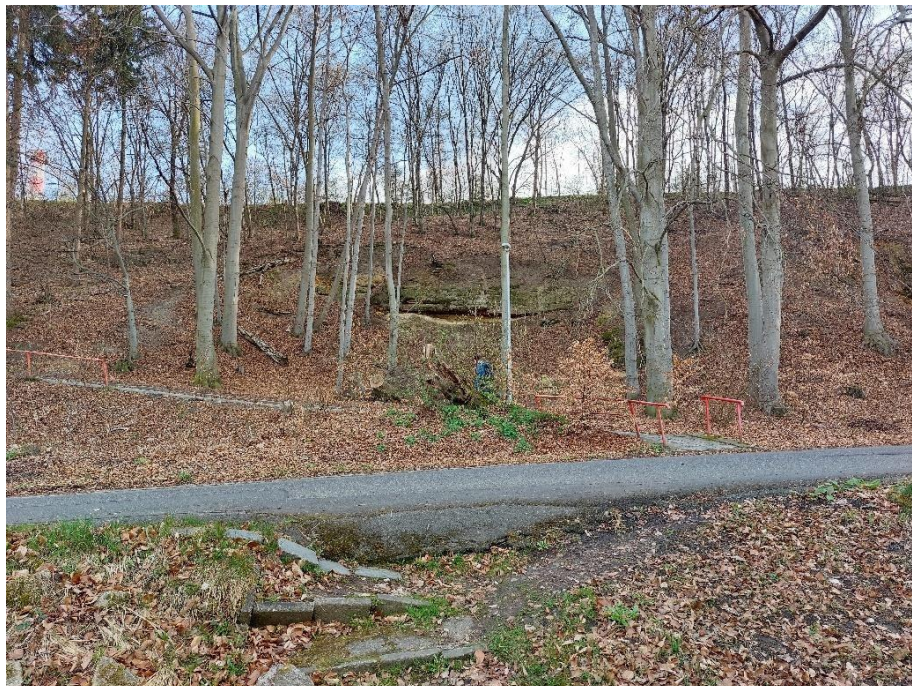
V místě chybějících chodníkových ploch jsou do prostoru komunikace v mnoha místech zaústěné cestičky a pěšiny z okolí (zachycuje obrázek 2.3) [ID 12, ID 20, ID 23]. V takových místech byla navržena místa pro přecházení, v jednom případě došlo i k posunutí schodů z důvodu zkrácení

**Obrázek 2.3: Vyústění pěších cest do komunikace.**

nápojení pěších vazeb. Také došlo k návrhu chodníkové plochy, podél jedné strany komunikace v úseku, kde v současné době chybí po obou stranách. [ID 25, ID 28].

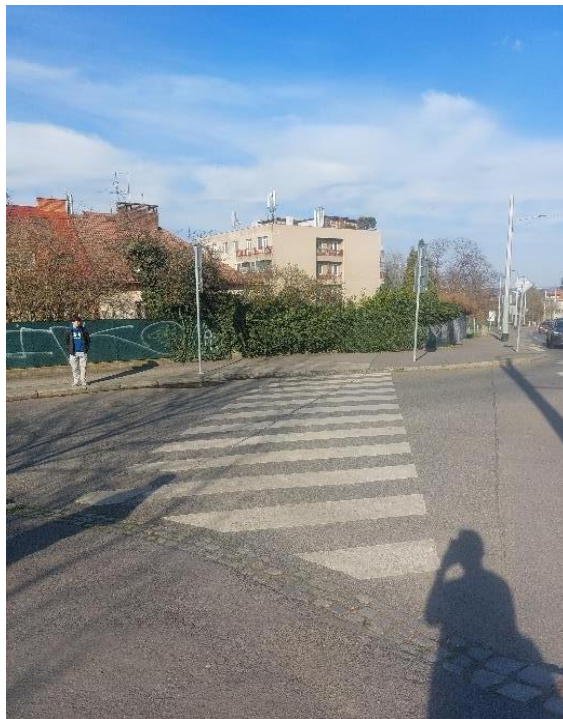
**Obrázek 2.4: Nevhodně provedené VZD přechodu.**

V křižovatce je špatně proveden přechod pro chodce – délka přechodu je 11 metrů, přechodu chybí prvky OOSPO a VZD je špatně provedené. V oblasti přechodu pro chodce jsou sklopené obruby pro snazší přístupnost OOSPO, ale jejich provedení není nejvhodnější a bylo by vhodné při navrhované přestavbě provést jejich obnovu. [ID 9, ID 11]

Navrhovaným řešením je úprava nároží křižovatky – není potřeba velkorysý úhel odbočení ve směru, ze kterého žádná vozidla nepříjíždějí. Tím dojde k zúžení komunikace v oblasti přechodu pro chodce, který je možné navrhnout v kratší délce, než je tomu v současné době. Zároveň tím proběhne vyznačení VZD v nové poloze a přechod bude proveden dle TP 133.

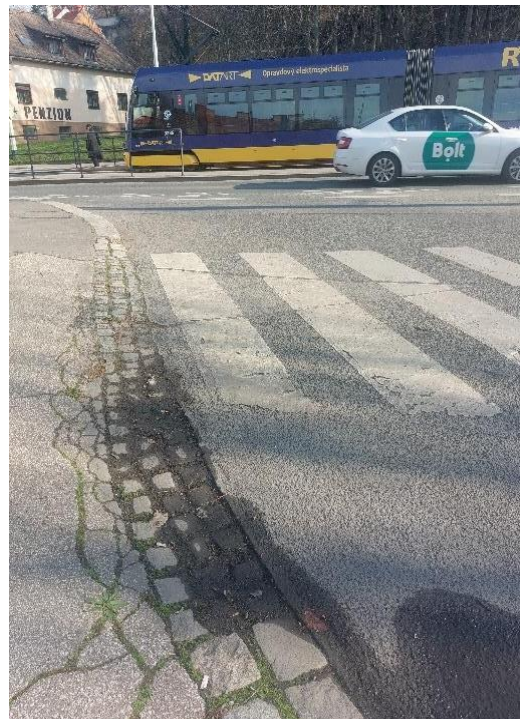
**Obrázek 2.5: Chybějící prvky OOSPO.**

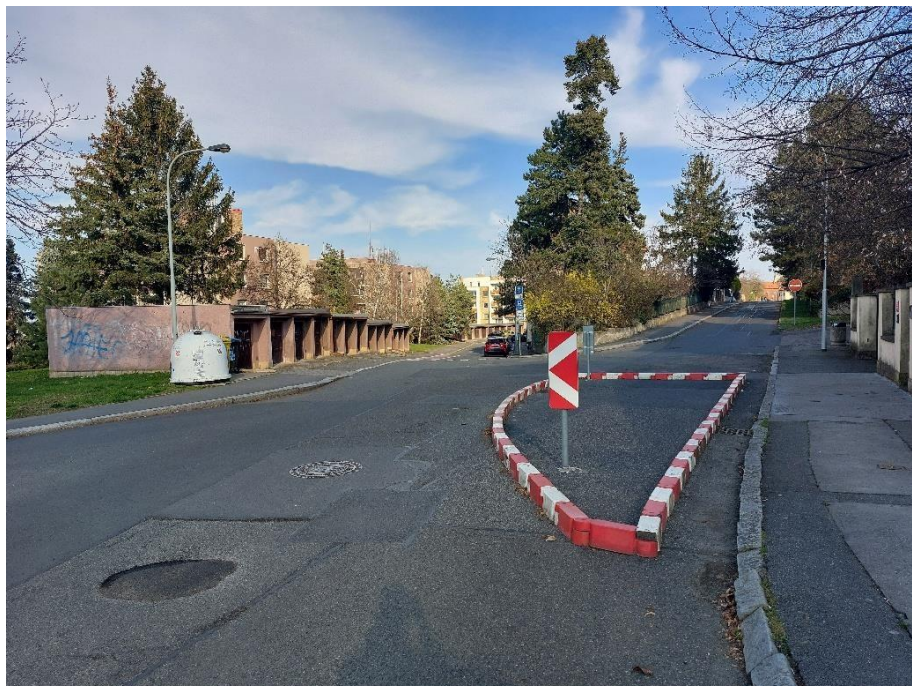
Jedná se o odsazenou křižovatku bez úpravy přednosti. Křižovatka není svým tvarem samovysvětlující. Tři její ramena jsou jednosměrná, jedno rameno vede pouze směrem do křižovatky, dvě ramena pouze směrem z křižovatky.

Obrázek 2.6: Křižovatka s ulicí Nový lesík.

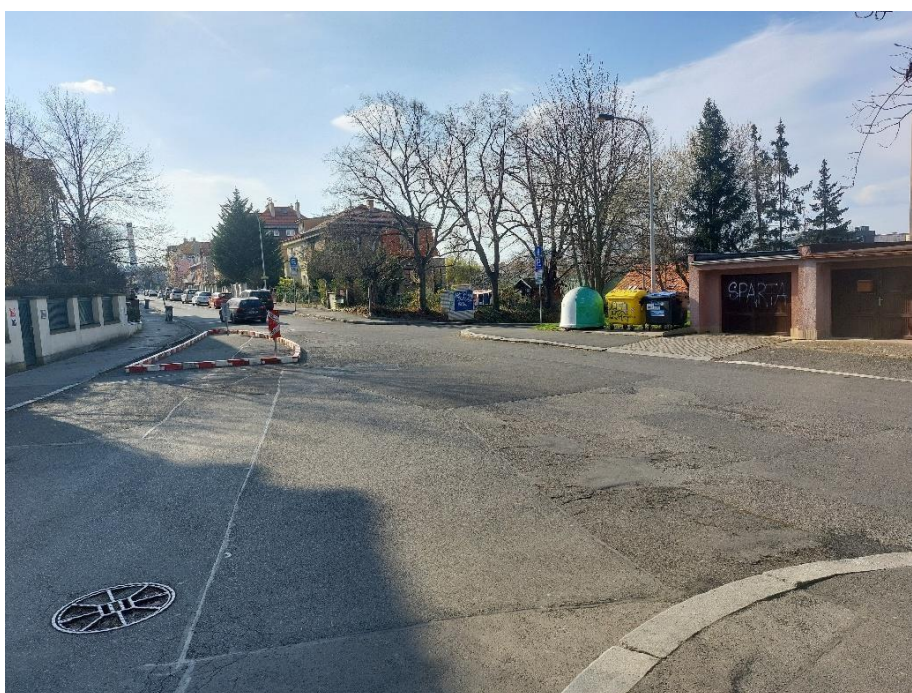
Křižovatka zabírá velkou plochu, proto je kanalizace křižovatky upravena dočasnou stavební úpravou, která zamezuje přímému průjezdu ulicí Pod Novým lesem (zobrazuje obrázek 2.6 a obrázek 2.7). Dočasnou úpravu, kterou lze na místě nalézt minimálně od roku 2017 (na základě Panoramy Mapy.cz), by bylo vhodné proměnit v širší nároží, čímž vznikne bezpečná a trvalá stavební kanalizace křižovatky. [ID 14] V oblasti chybí návaznost pěších vazeb [ID 15], jediný přechod pro chodce se nachází v ulici Nový lesík, a i ten je nevhodně proveden – ukončen na severní straně v prostoru garáží a zároveň je v přechodu ukončeno nevhodně provedené cyklointegrační opatření (mix prvků piktogramového koridoru a vyhrazeného pruhu pro cyklisty), viz obrázek 2.8. [ID 13]

Obrázek 2.7: Křižovatková plocha s dočasnou stavební úpravou.

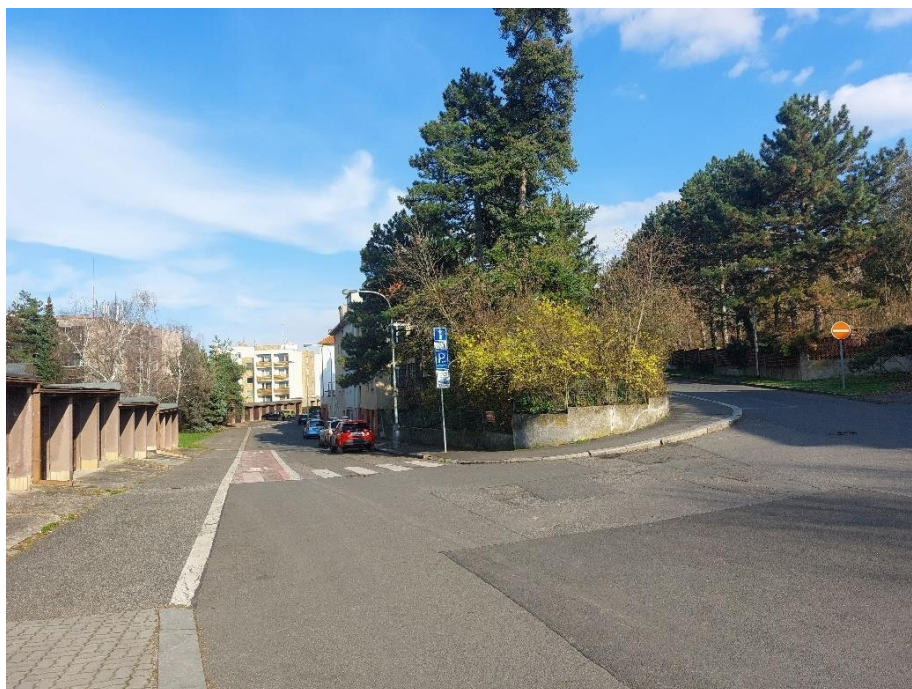
**Obrázek 2.8: Ukončení cyklointegračního opatření v prostoru přechodu pro chodce.**

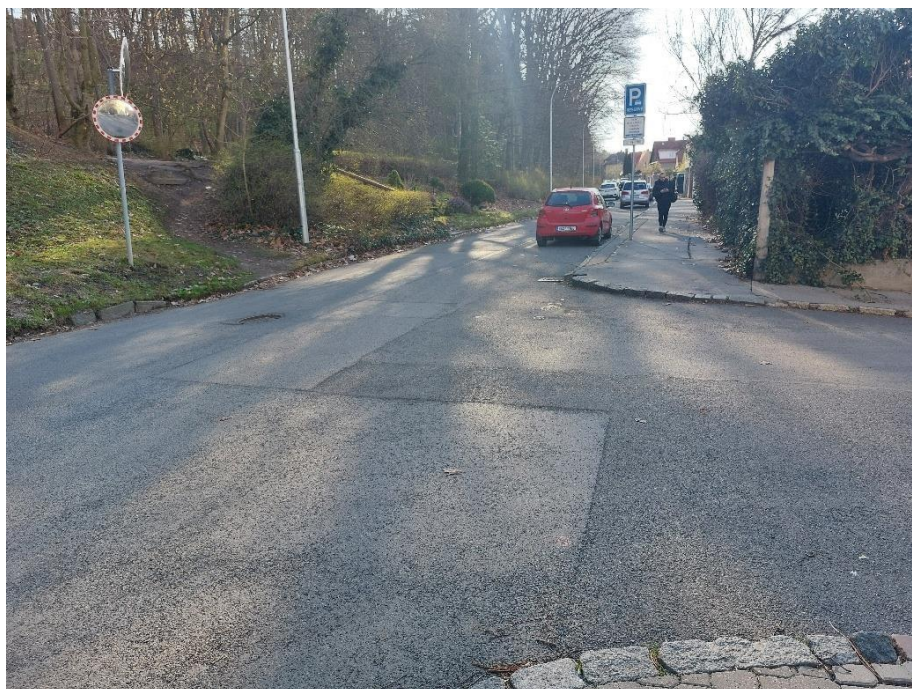
Jedná se o stykovou křižovatku, kterou zachycuje obrázek 2.9. Vzhledem k úhlu křížení a výškovému vedení ulice Nad Zahradnictvím je pro zlepšení rozhledu v křižovatce umístěno dopravní zrcadlo. Chodníková plocha na jedné straně komunikace je zde ukončena bez navazující pěší vazby. Po druhé straně komunikace je za křižovatkou navazující chodníková plocha, pěší vazby nejsou propojeny. Řešením by bylo navržení místa pro přecházení, se snížením obrub a přidáním prvků OOSPO. [ID 19]

**Obrázek 2.9: Plochy křižovatky s ulicí Nad Zahradnictvím.**

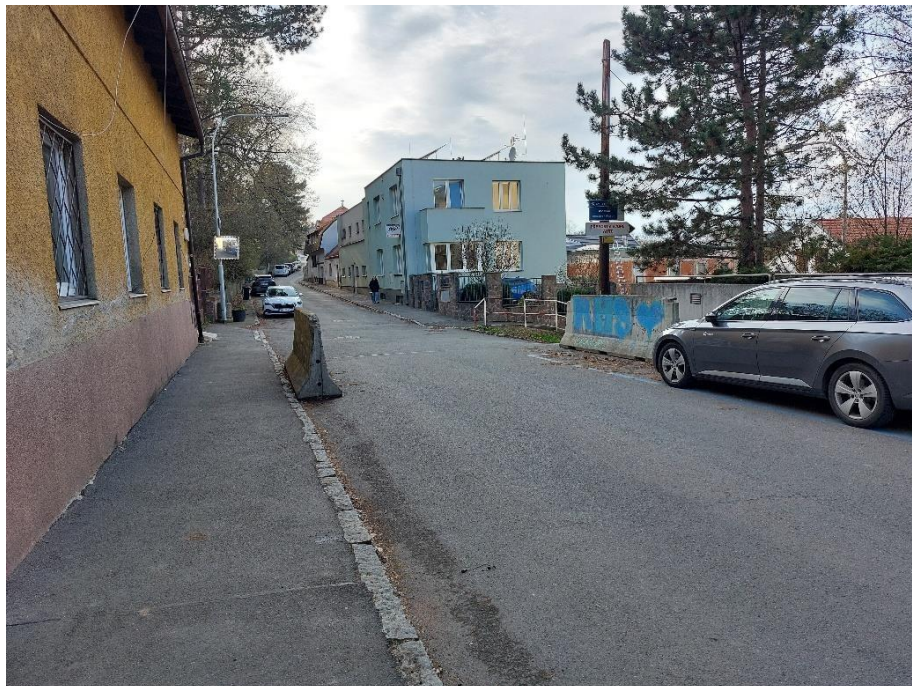
Křižovatka s ulicí Na Hradním vodovodu je styková. Při příjezdu řešenou ulicí ve směru k ulici Veleslavínská se v komunikaci nachází pevná překážka v podobě betonových svodidel po obou stranách umístěných v prostoru komunikace (obrázek 2.10). Jejich účelem je pravděpodobně zamezení parkování v blízkosti křižovatky, případně mají sloužit jako prvek zklidnění dopravy. Umístěním v křižovatce se však stávají rizikem pro bezpečnost silničního provozu, jelikož jednak nejsou viditelně označeny, jednak tvoří oblast zakrytého výhledu, viz obrázek 2.11.

Obrázek 2.10: Křižovatka s ulicí Na Hradním vodovodu.

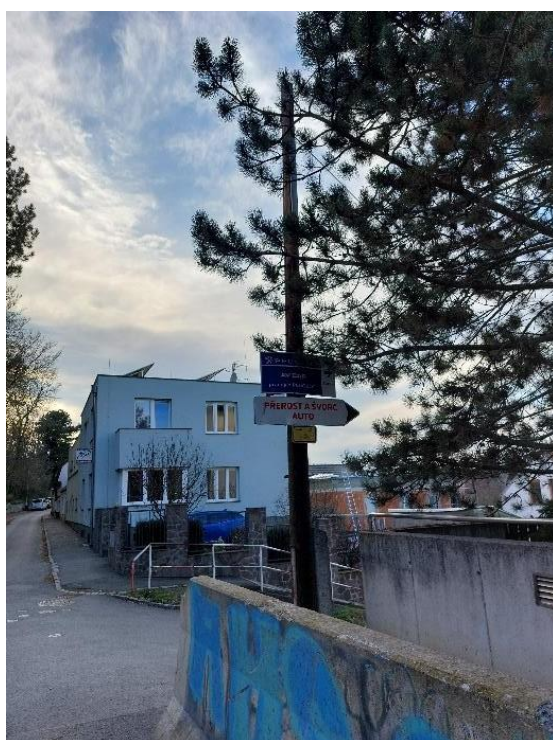
Obrázek 2.11: Svodidlo zakrývající rozhledy v křižovatce.

V křižovatce s ulicí Na Hradním vodovodu se nachází betonová svodidla, pravděpodobně za cílem zklidnění dopravy nebo zamezení parkování vozidel v prostoru křižovatky. [ID 31]

Jedná se o poměrně velkou a svým profilem i hůře postřehnutelnou překážku, která představuje případné nebezpečí při průjezdu křižovatkou bez úpravy rychlosti a směru jízdy vozidla nebo při horších světelných podmínkách.

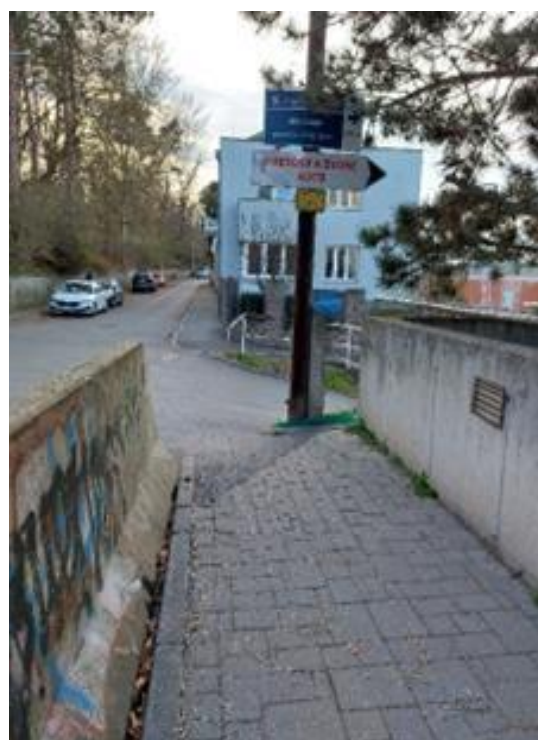
Zároveň jsou v křižovatce nevhodně provedeny pěší vazby – chodník je úzký, pěší vazby nejsou navázány, což zobrazuje obrázek 2.12. Pro chodníkové plochy byla navržena návaznost pomocí místa pro přecházení s prvky pro OOSPO. Dále je v návrhu uvažováno s přesunem sloupu elektrického vedení a zejména s odstraněním betonových svodidel (v jejich poloze bylo navrženo VDZ V 12c „Zákaz zastavení“). [ID 30, ID 32]

Obrázek 2.12: Nedostatečná šířka chodníku.

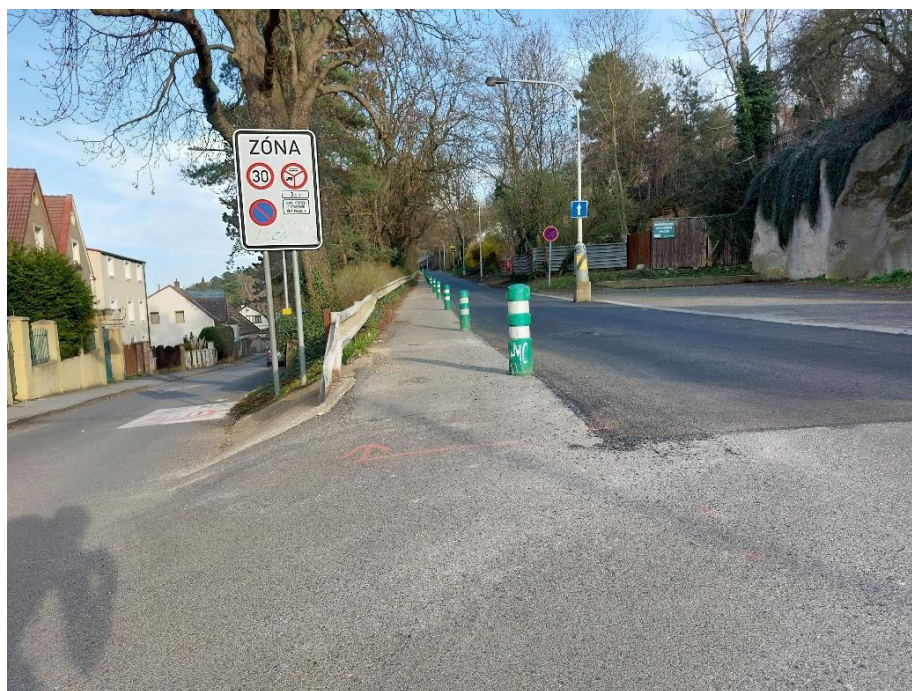
Jedná se o vidlicovitou křižovatku, ve které vzniká směrovým vedením ulic nevhodný úhel odbočení. Z ulice Pod Novým lesem je nutné odbočit vlevo do ulice Veveslavínská. Zároveň vzniká rozdílnou výškovou úrovní ramen křižovatky nevhodný sklon odbočení, viz obrázek 2.13.

**Obrázek 2.13: Rozdílná výšková úroveň ramen křižovatky.**

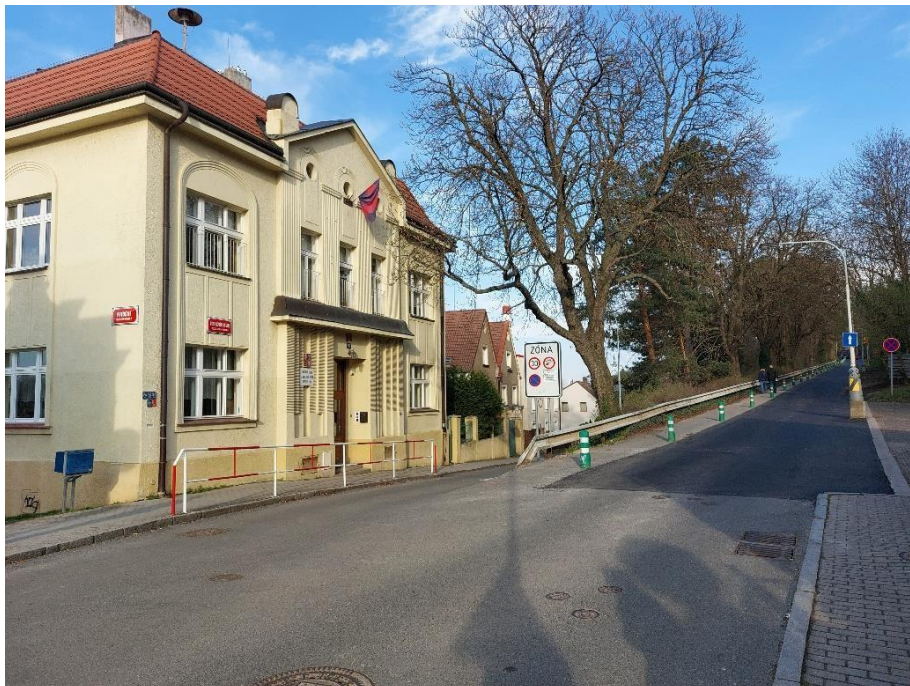
Z hlediska pěších vazeb je křižovatka naprosto nevyhovující. Ulicí Veleslavínská vede při severním okraji koridor pro pěší oddělený od silniční dopravy balisety, který vede do křižovatky a není nijak ukončen (obrázek 2.14).

Obrázek 2.14: Křižovatka s ulicí Veleslavínská.

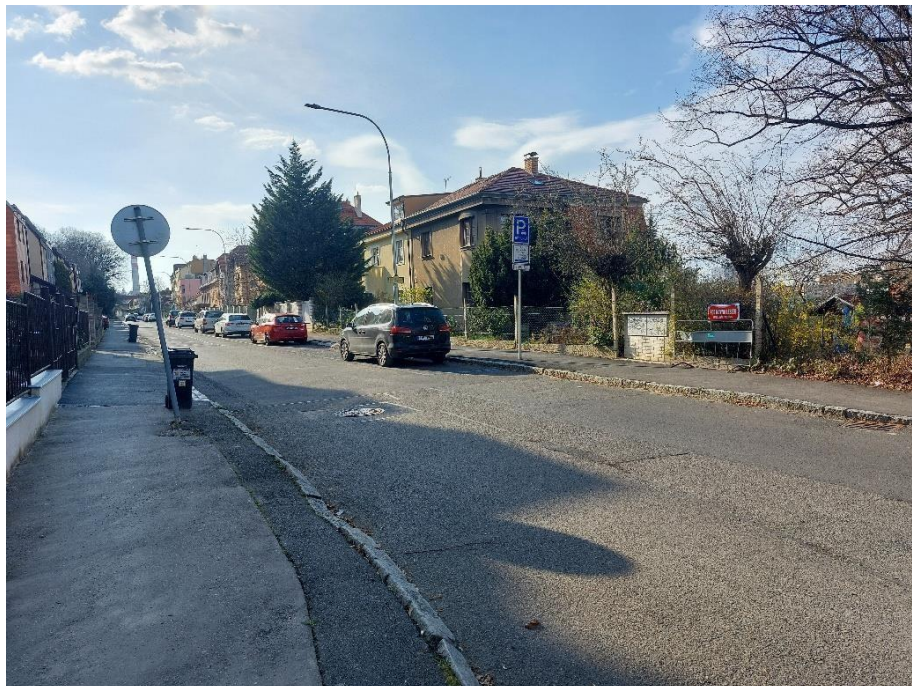
Stav krytu vozovky je nevyhovující a bylo by vhodné ho obnovit, stejně tak kryt chodníkových ploch a obruby, viz obrázek 2.15. Povrch je v mnoha místech „záplatovaný“. [ID 3, ID 4, ID 5] V oblastech vjezdů ke garážím pro parkující rezidenty jsou nevhodně snížené obruby (obrázek 2.16) – někteří obyvatelé problém řeší různými podomácku vyrobenými řešeními. Celkově považuje inspekční tým za vhodné řešit vjezdy komplexně z hlediska rozhledů, sklopených obrub a varovného pásu v celém řešeném území. [ID 2, ID 6]

**Obrázek 2.15: Nevhodně provedené povrchy v celé šířce uličního prostoru.**

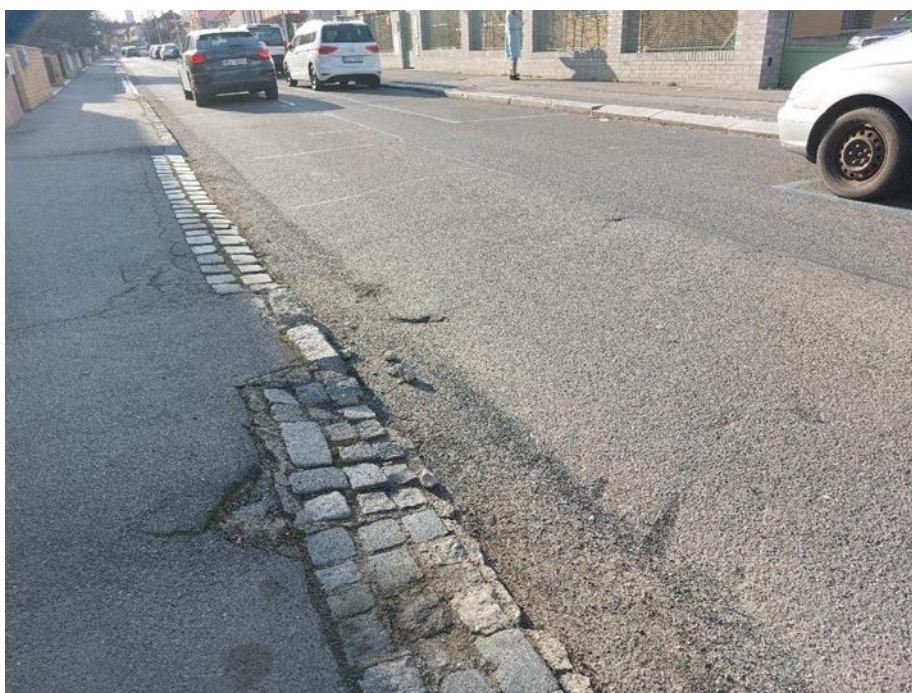
**Obrázek 2.16: Sklopené obruby u vjezdů.**

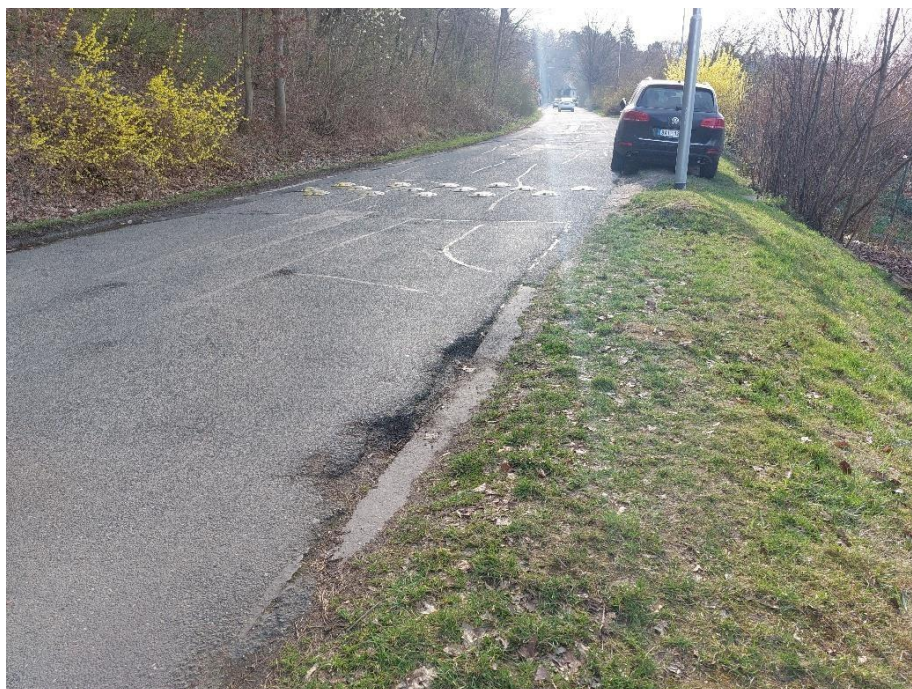
Na okrajích komunikace jsou patrné závady a poruchy, které patrně vznikly zvýšeným zatížením od parkujících vozidel, což zachycuje obrázek 2.17. [ID 27] Vytvořením chodníkových ploch na okraji komunikace bude zamezeno nelegálnímu parkování a na místě okraje vozovky se bude nacházet chodníková plocha se zvýšenou obrubou.

**Obrázek 2.17: Okraje vozovky s viditelnými poruchami.**

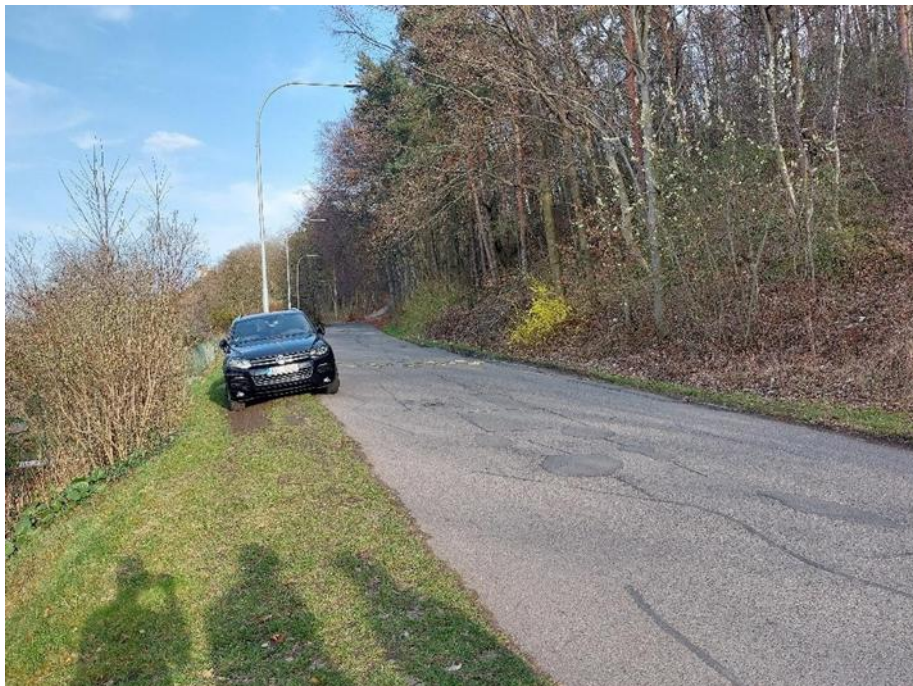
Přesto jsou v oblasti plochy využívány k nelegálnímu parkování vozidel, obvykle po okrajích vozovky mimo vyznačená místa. [ID 22, ID 26] V průběhu inspekce byla zaznamenána parkující vozidla (obrázek 2.18) i plochy k tomuto místu zjevně využívané (obrázek 2.19). V některých místech by bylo vhodným řešením výstavba chodníku propojujícího stávající plochy nebo návrh VDZ V 13a „Šikmé rovnoběžné čáry“ – tzv. dopravní stín.

**Obrázek 2.18: Nelegálně parkující vozidlo.**

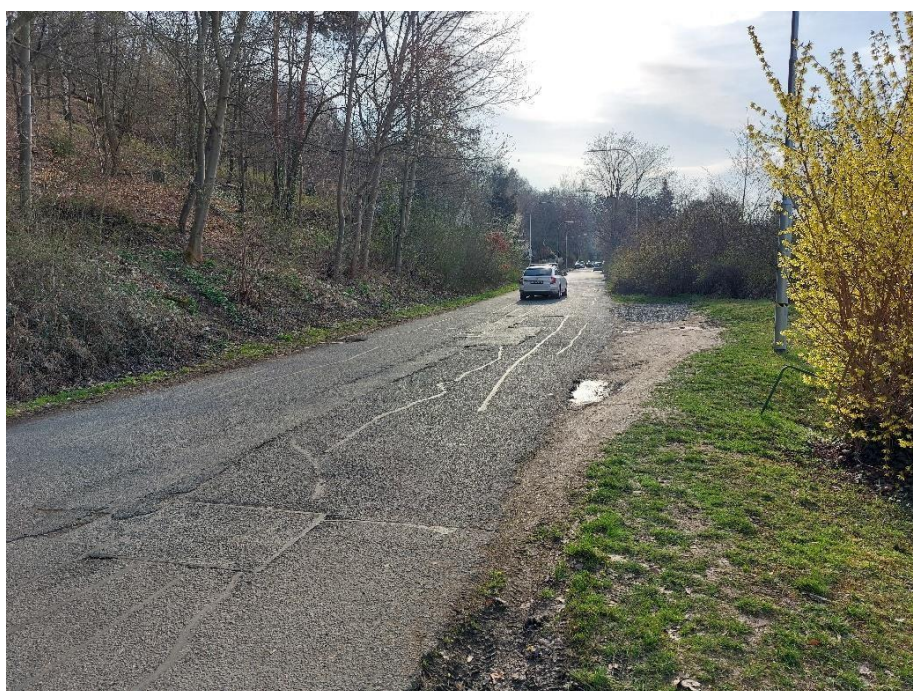
**Obrázek 2.19: Plochy využívané k nelegálnímu parkování vozidel.**

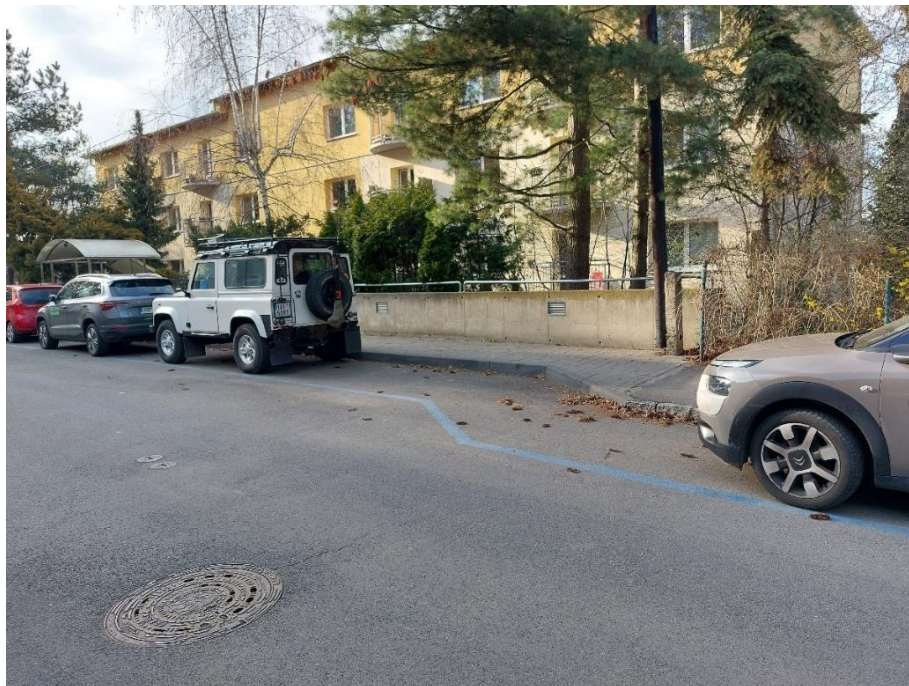
Vyznačená parkovací místa nepředstavují riziko, vyjma místa, kde se nachází „skok“ v chodníkové ploše, obrubě a následně i vodorovném dopravním značení (obrázek 2.20). [ID 29] V tomto místě není možné bezpečně parkovat vozidlo a bylo by vhodné vyplnit místo dopravním stínem.

Obrázek 2.20: Skok v parkovacím pruhu.

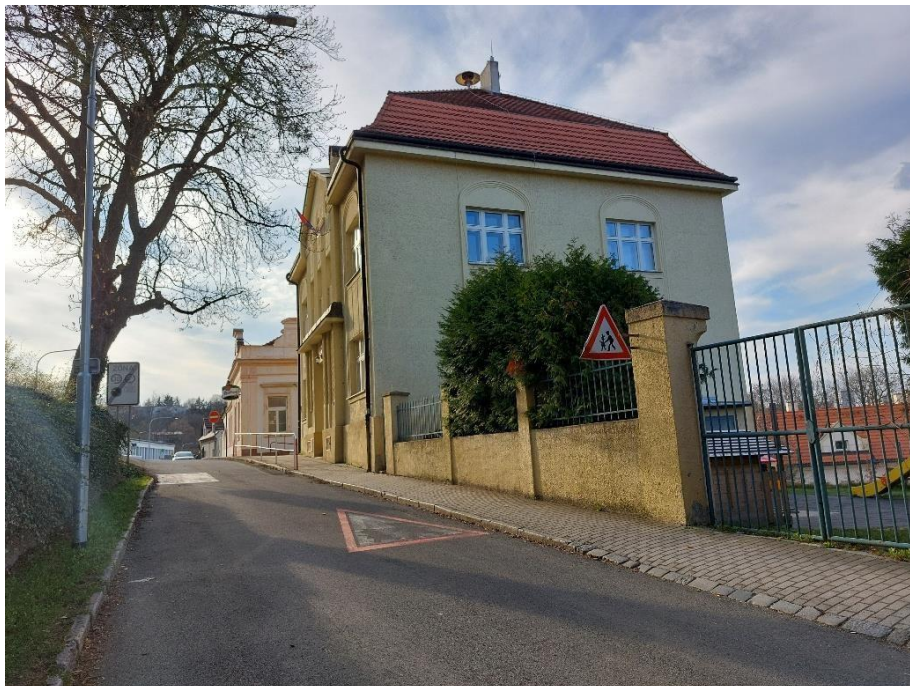
V prostoru křižovatky s ulicí Veleslavínská se na vozovce nachází symboly dopravních značek upozorňující na zónovou značku a na pohyb dětí (obrázek 2.21). Všechny tyto značky jsou již opotřebované a pro jejich větší přehlednost by bylo vhodné je obnovit, v některých případech dochází změnou směrovosti k jejich nadbytečnosti a může dojít k jejich odstranění. [ID 33]

**Obrázek 2.21: Chybějící SDZ.**

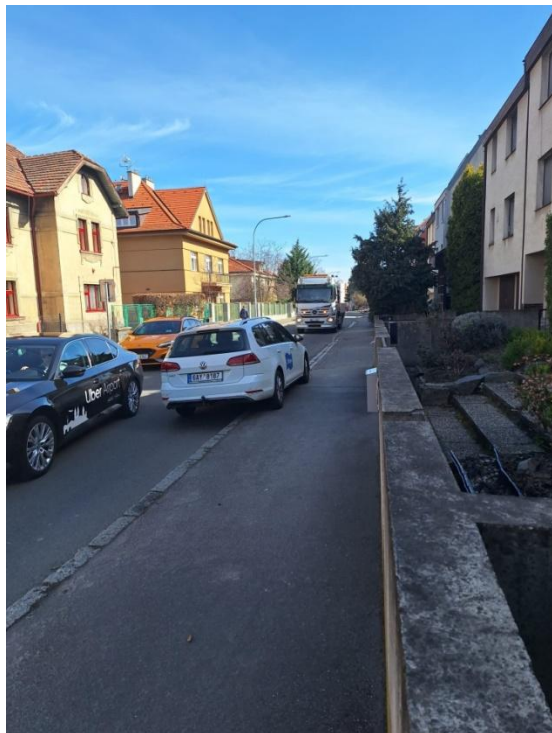
1. Ohrožení nejzranitelnějších účastníků silničního provozu. Předmětná ulice Pod Novým lesem nemá oddělené chodníky, komunikace je místy úzká a pohyb vozidel se odehrává v přímé blízkosti chodců (včetně dětí a seniorů). Zvýšená intenzita a rychlost vozidel projíždějících bez cíle v dané lokalitě významně zvyšuje riziko kolizí.
2. Nevhodná technická infrastruktura pro tranzitní provoz. Posuzované ulice v lokalitě jsou ve většině úseku jednopruhové s omezenými výhybnami, nedostatečným rozhledem a v zastavěné části s častým stáním vozidel. Komunikace nejsou konstruovány na větší objem dopravy a de facto ani na obousměrný průjezd vozidel, která lokalitou pouze projíždějí. V důsledku toho se často vozidla nelegálně pohybují i na chodníkových plochách (viz obrázek 3.2a obrázek 3.3).

**Obrázek 3.2: Ukázka protiprávního využívání chodníkových ploch při liniově vedeném průjezdu – pohled 1.**

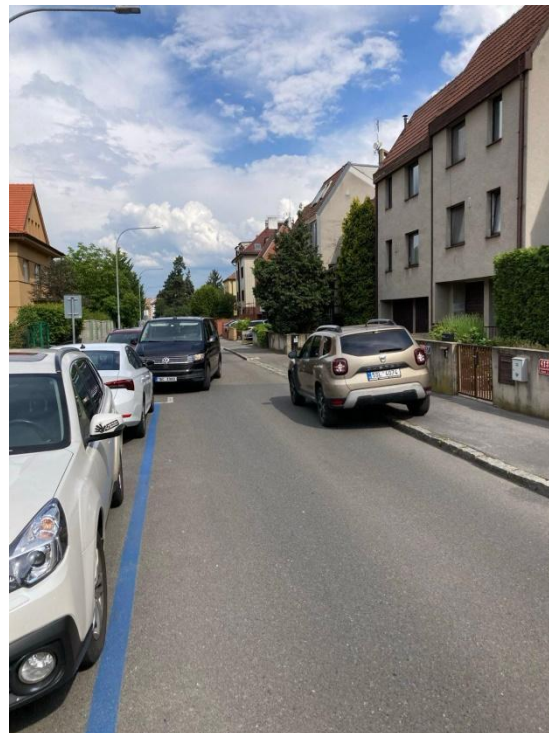
**Obrázek 3.3: Ukázka protiprávního využívání chodníkových ploch při liniově vedeném průjezdu – pohled 2.**
