**ANALÝZY A BEZPEČNOSTNÍ INSPEKCE
LOKALITY MALÝ BŘEVNOV V PRAZE 6
SE ZAMĚŘENÍM NA KOMUNIKAČNÍ TAHY
NEJVÍCE ZATÍŽENÉ
PRŮJEZDNOU DOPRAVOU**

ČERVEN 2026

Analýzy a bezpečnostní inspekce lokality Malý Břevnov v Praze 6 se zaměřením na komunikační tahy nejvíce zatížené průjezdnou dopravou

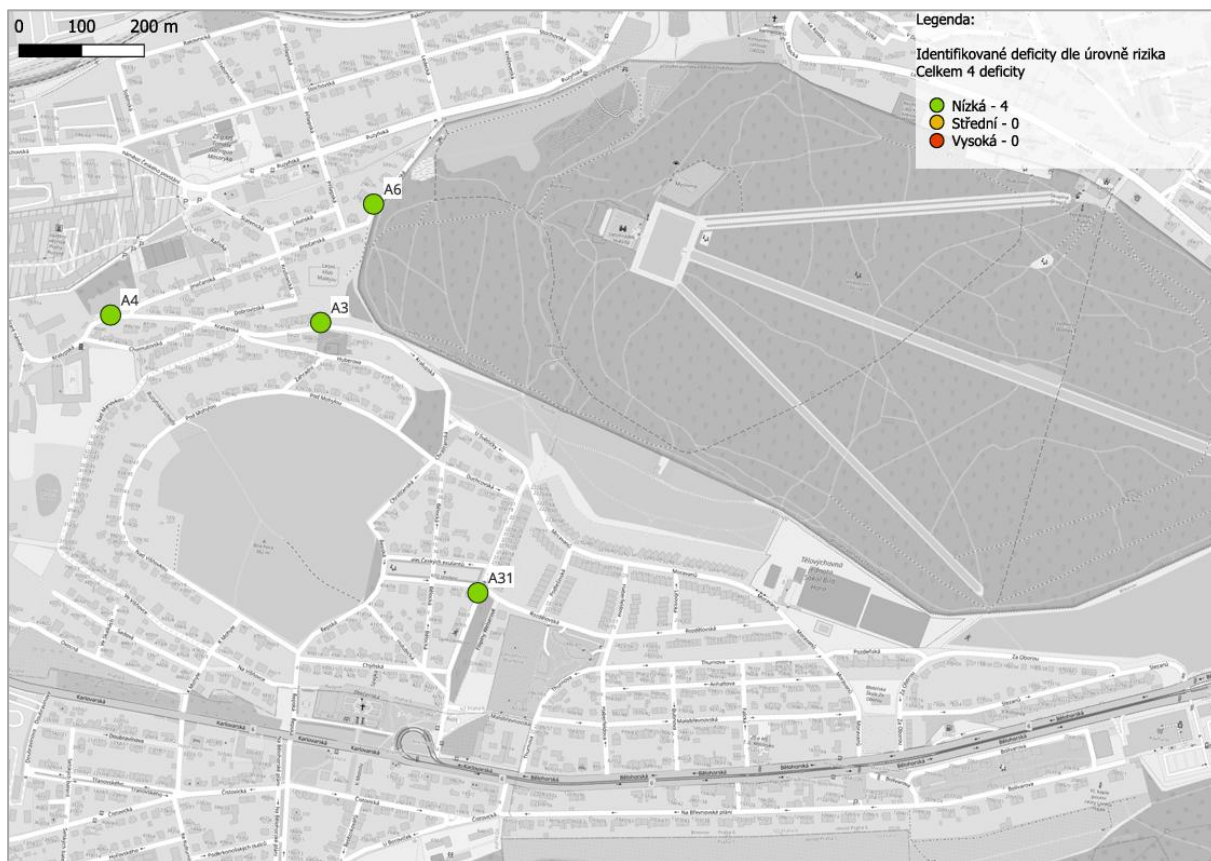
Obrázek 1 - Lokalizace DBZ v kategorii „Přístupové podmínky pro chodce“⁷

Při bezpečnostní inspekci byly v kategorii „Přístupové podmínky pro chodce“ zjištěny celkem 4 dopravně-bezpečnostní závady. Lokalizace příslušných DBZ je uvedena na - Lokalizace DBZ v kategorii „Přístupové podmínky pro chodce“Obrázek 1.

Nejčastěji opakujícím se deficitem v rámci této kategorie je neadekvátně vyvýšený chodník vůči vozovce (A3, A4, A31). Jedná se o deficit, který je ze své podstaty liniový a má vliv na subjektivní pocit bezpečí chodců na chodníku. Také znemožňuje, resp. znepříjemňuje možnost vozidel parkovat na plochách pro pohyb pěších. Dále byla identifikována absence pěší infrastruktury (A6). Ta nutí chodce využívat vozovku pro jejich pohyb, což snižuje pocit bezpečí a je v rozporu s doporučeními pro zřizování Zóny 30.

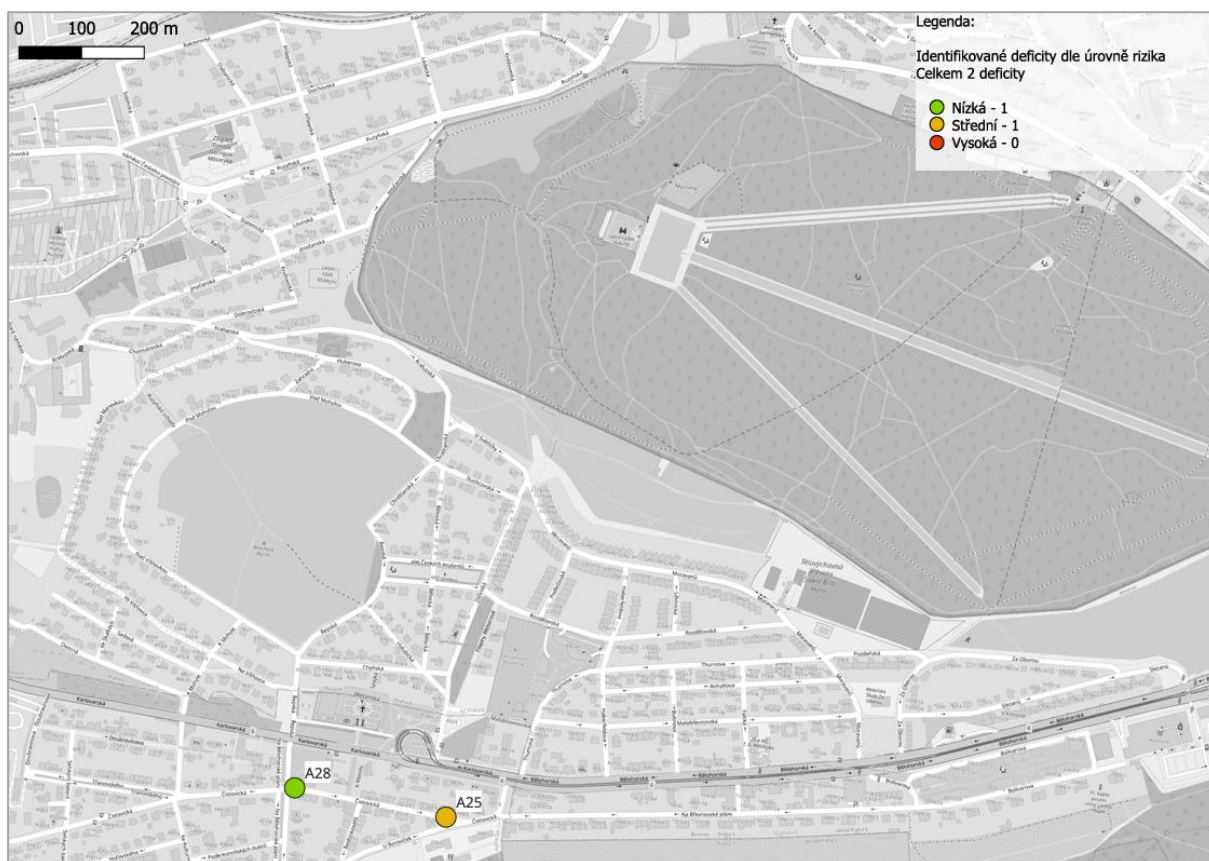
Obrázek 2 - Lokalizace DBZ v kategorii „Přechod pro chodce“⁸

Při bezpečnostní inspekci byly v kategorii „Přechod pro chodce“ zjištěny celkem 2 dopravně-bezpečnostní závady. Lokalizace příslušných DBZ je uvedena na Obrázek 2. Tyto dva deficity se nacházejí mimo řešené území v rámci MČ Praha 17, nicméně zpracovatel považuje za vhodné na ně prostřednictvím této BI poukázat.

Nejrizikověji byl ohodnocen přechod pro chodce u křižovatky ulic Čistovická x U Boroviček (A25). Hlavní deficit byl shledán v délce přechodu a v neadekvátních rozhledových poměrech. Omezené rozhledové poměry byly shledány na jižním přechodu v ulici U Boroviček. Velkou roli zde hraje nároží křižovatky a přilehlý plot. Za zmínku také stojí neadekvátní provedení prvků pro OOSPO, konkrétně jejich barevné zvýraznění vůči okolní dlažbě. Dalším deficitem byl nevhodný stav VDZ (A28), které je už značně opotřebené.

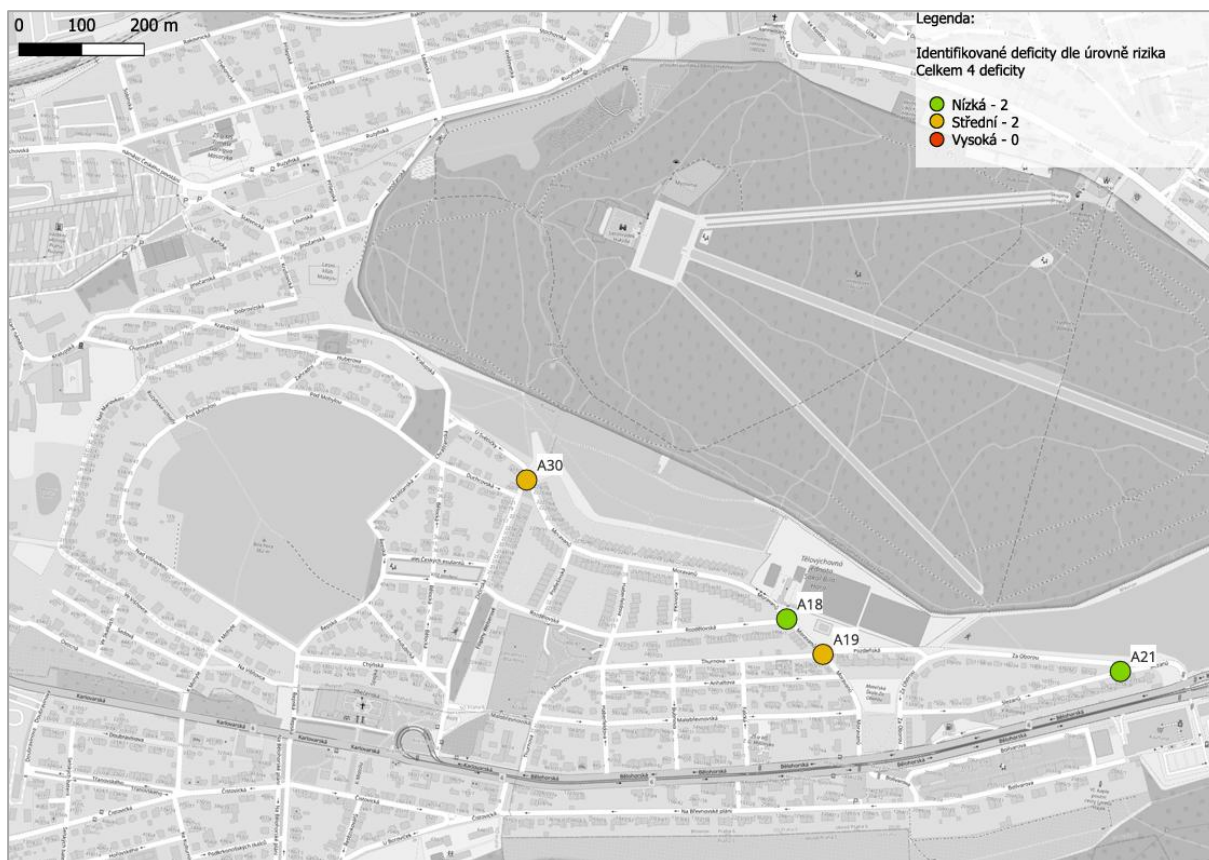
Obrázek 3 - Lokalizace DBZ v kategorii „Křižovatky“⁹

Při bezpečnostní inspekci byly v kategorii „Křižovatky“ zjištěny celkem 4 dopravně-bezpečnostní závady. Lokalizace příslušných DBZ je uvedena na Obrázek 3.

Primárním deficitem, který byl v rámci této kategorie shledán je rozlehlost křižovatek (A18, A21). S tím se pojí většinou i další navazující deficity, jako např. neadekvátní usměrnění dopravy, kdy vozidla v křižovatce nemají jasně definované trajektorie a může docházet k chaotickému průjezdu vozidel skrze křižovatky. Stejně tak se s tím vážou i případné skoronehody. Dalšími deficity, které byly nalezeny jsou neadekvátní rozhledové poměry (A30) a nevyhovující úhel křížení (A19).

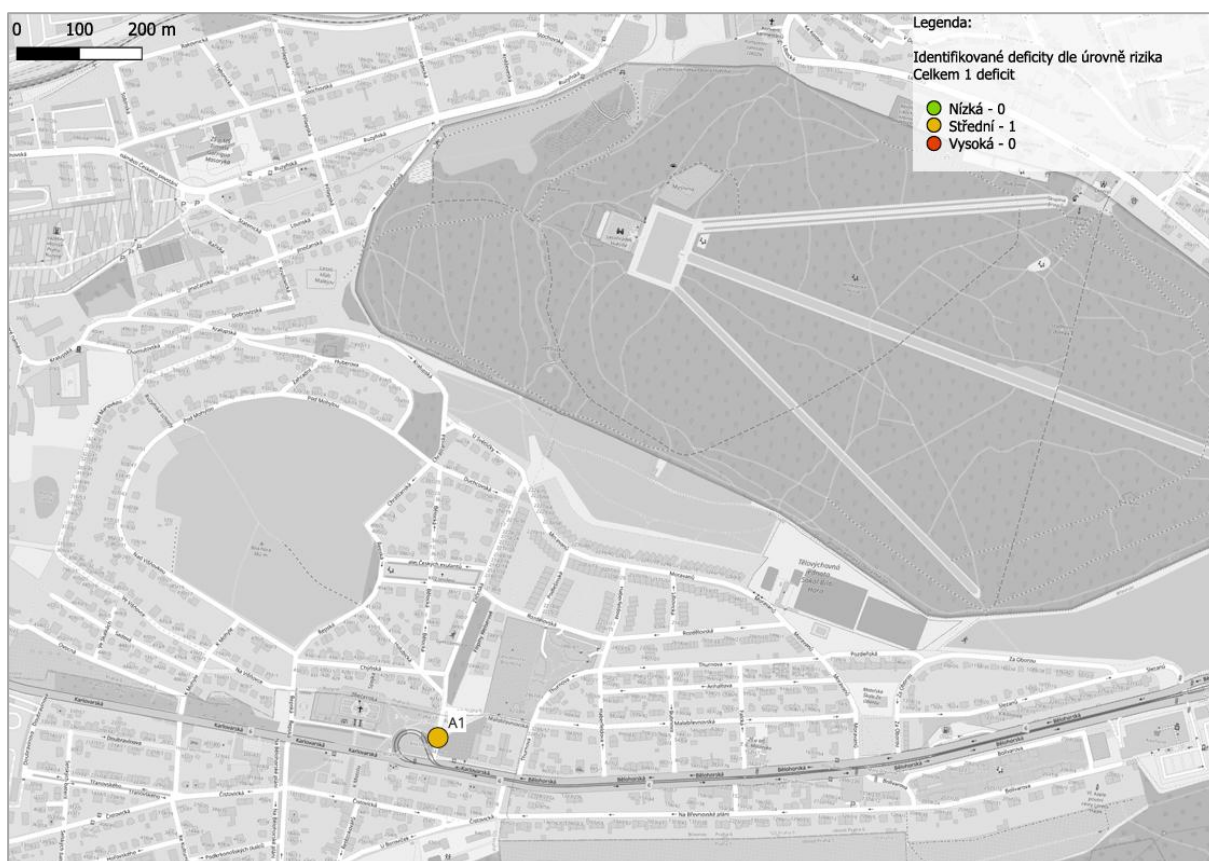
Obrázek 4 - Lokalizace DBZ v kategorii „Autobusová zastávka“¹⁰

Při bezpečnostní inspekci byla v kategorii „Autobusová zastávka“ zjištěna celkem 1 dopravně-bezpečnostní závada. Lokalizace příslušné DBZ je uvedena na Obrázek 4.

Ve sledované oblasti se nachází pouze jedna autobusová zastávka v blízkosti točny tramvají. Zastávka se nachází v jízdním pruhu. Zejména nevhodné je umístění za křižovatkou, kdy řidič nemusí počítat se stanicujícím autobusem. Dále také může zastávka v jízdním pruhu vyvolávat riziko v podobě zpomalení provozu a nežádoucího objíždění autobusu bez náležitého rozhledu. Mimo jiné byla shledána rizika i v podobě nedostatečně vyvýšené nástupní hrany, která znemožňuje bezbariérový nástup. Dalším deficitem byla celková absence VDZ 11a.

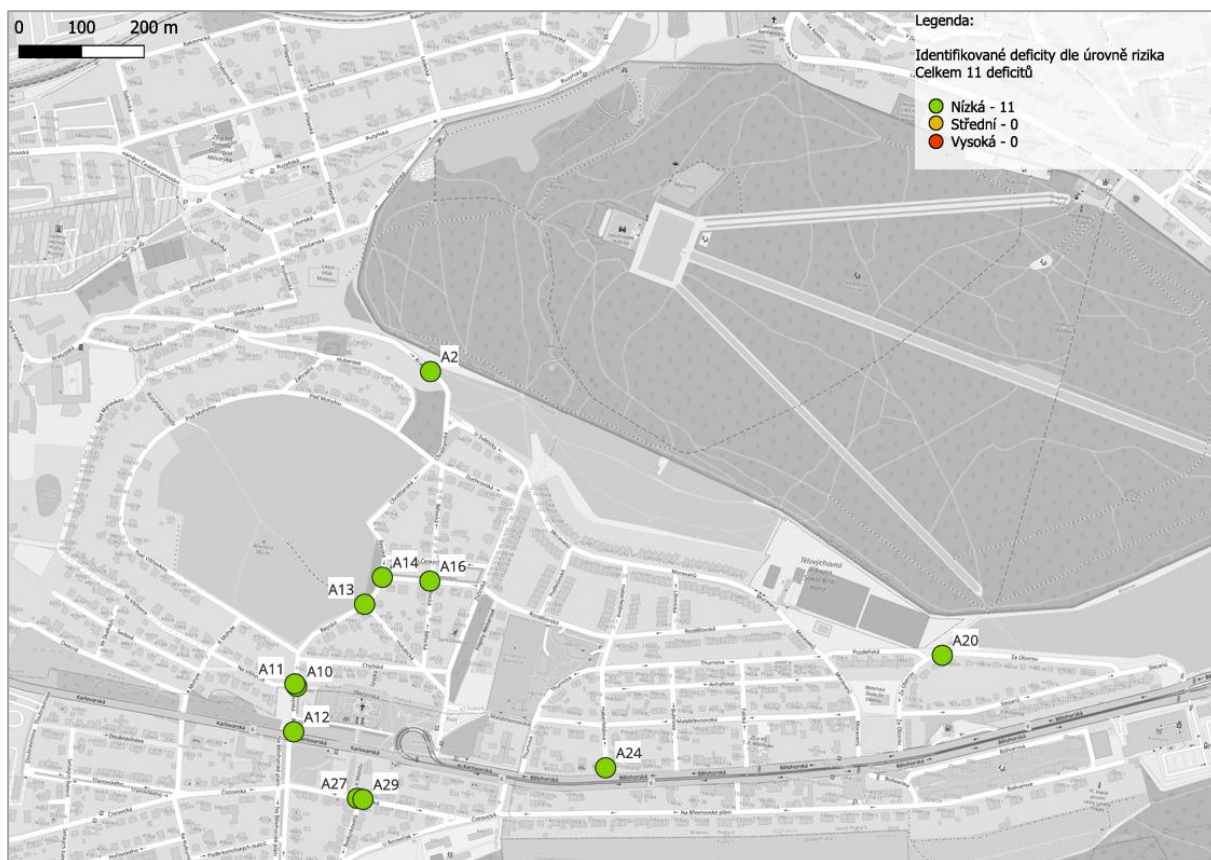
Obrázek 5 - Lokalizace DBZ v kategorii „Mezikřižovatkové úseky“¹¹

Při bezpečnostní inspekci bylo v kategorii „Mezikřižovatkové úseky“ zjištěno celkem 11 dopravně-bezpečnostních závad. Lokalizace příslušných DBZ je uvedena na Obrázek 5.

Primárním deficitem v této kategorii byl nevyhovující stav SDZ. Zejména se jedná o zakryté SDZ zelení (A10, A11, A12, A24), dále také i o vybledlé SDZ (A2, A14). Opakujícím se deficitem bylo taktéž znečištěné, resp. poškozené SDZ (A13, A16, A27, A29) a vyvrácené SDZ (A20, A29). Dále byl shledán jeden deficit z kategorie neadekvátního provedení SDZ, kdy bylo instalováno SDZ v neadekvátní velikosti (A14).

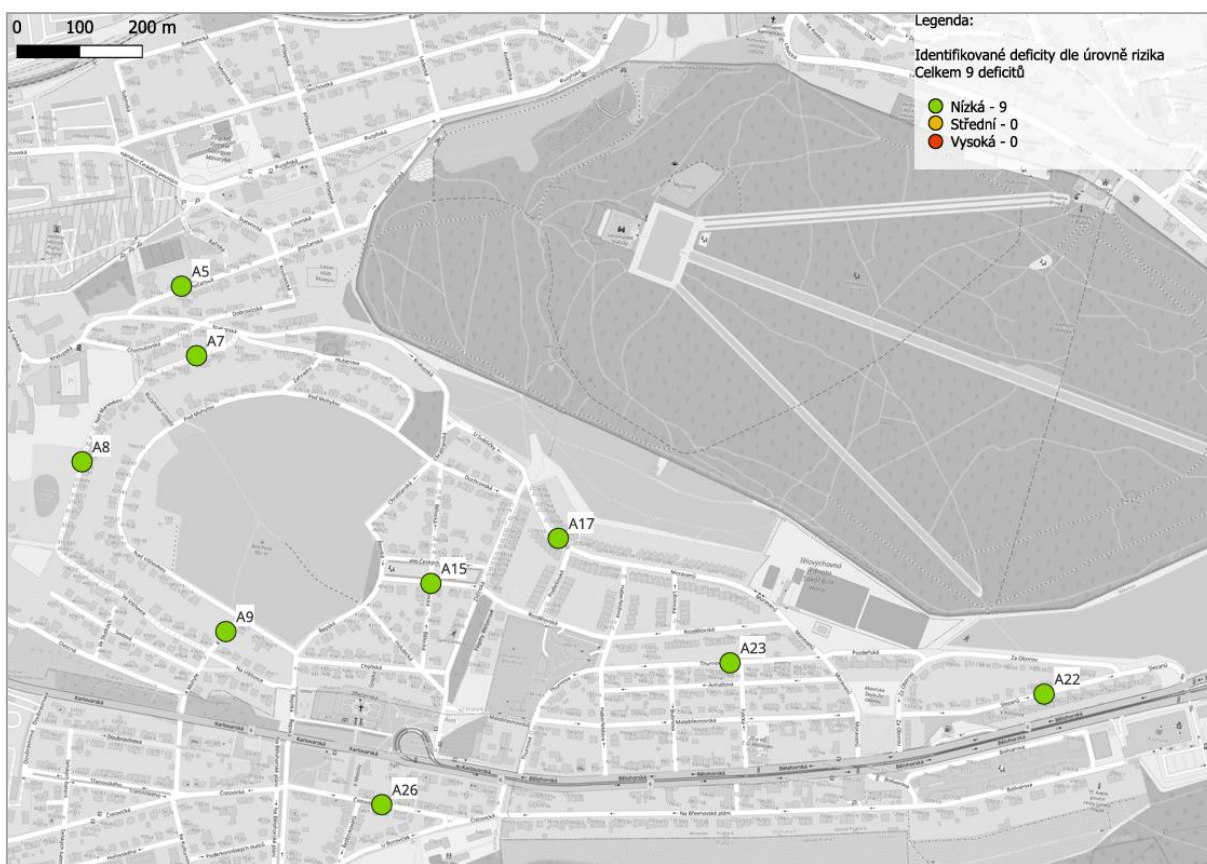
Obrázek 6 - Lokalizace DBZ v kategorii „Parkoviště a sjezdy“¹²

Při bezpečnostní inspekci bylo v kategorii „Parkoviště a sjezdy“ zjištěno celkem 9 dopravně-bezpečnostních závad. Lokalizace příslušných DBZ je uvedena na Obrázek 6.

V kategorii Parkoviště byl shledáno celkem 8 závad, kdy nejčastěji opakujícím se deficitem je nevyznačení parkovacích stání. Opět se jedná o liniový deficit. V kategorii Sjezd byla shledána pouze jedna závada týkající se absence SDZ B 24a v místě odbočení (A15).

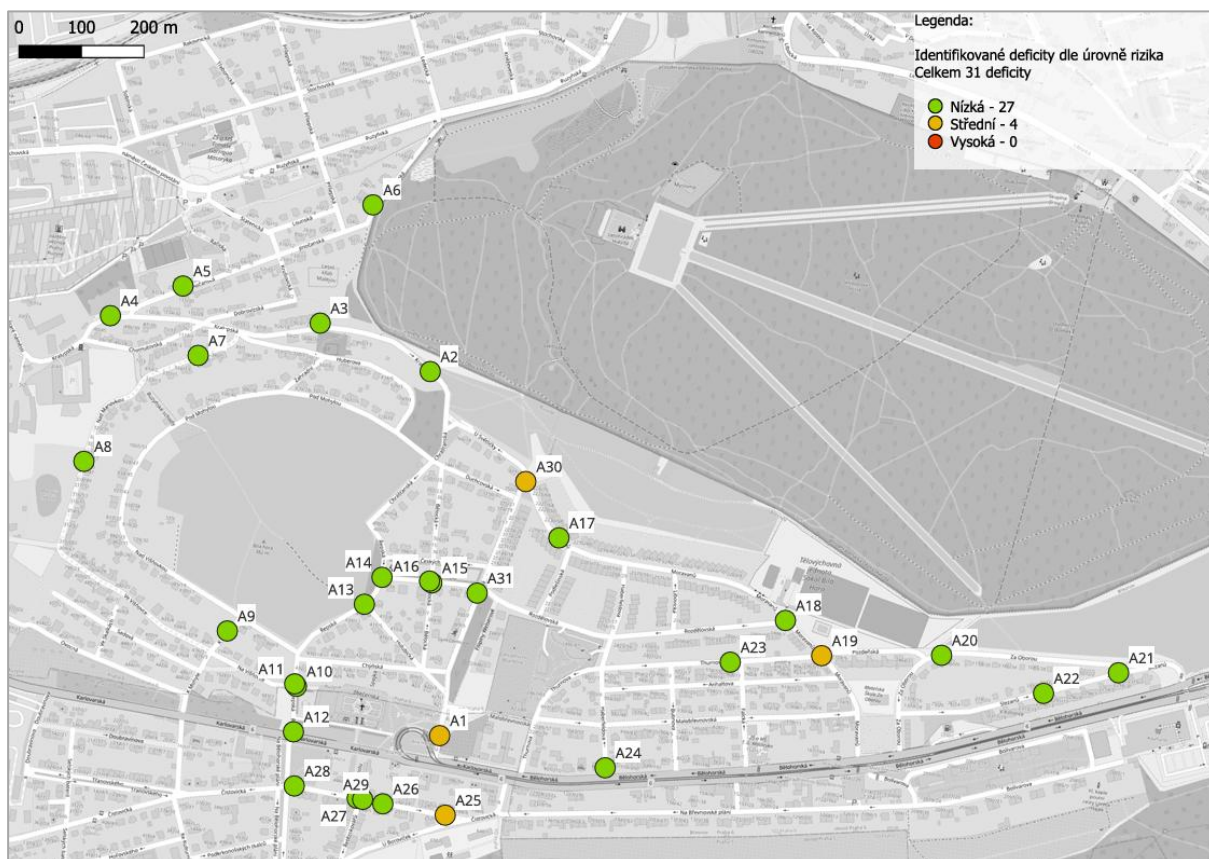
Obrázek 7 - Lokalizace dopravně-bezpečnostních závad zjištěných při bezpečnostní inspekci¹³

Při bezpečnostní inspekci bylo zjištěno celkem 31 dopravně-bezpečnostních závad ve 2 stupních rizikovitosti. Lokalizace zjištěných závad je uvedena na Obrázek 7. Podrobný popis zjištěných závad je uveden v příloze P1.

Závady se střední mírou rizika nejsou v souladu s celospolečensky přijatelnou úrovní bezpečnosti dopravního prostředí a jejich odstranění by mělo být důležité.

kategorie DBZ	ID DBZ	navržená opatření
Autobusová zastávka	1	• Vytvoření bezpečného stání pro VHD
Křižovatka	19	• Stavební úprava křižovatky, vč. dopravního značení
Přechod pro chodce	25	• Vytvoření adekvátních podmínek pro pěší dle ČSN 73 6110/Z1
Křižovatka	30	• Stavební úprava křižovatky, vč. dopravního značení

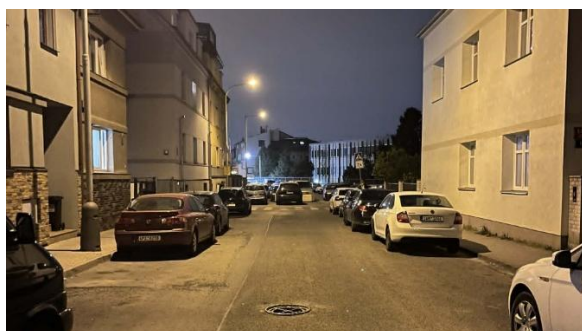
Obrázek 8 - Přechod pro chodce č. 1

Přestože je dopravní prostor jako celek dostatečně osvětlen prostřednictvím stávajícího veřejného osvětlení, posuzované přechody pro chodce nejsou vybaveny vlastním doplňkovým nasvětlením, které by zajistilo jejich jednoznačné optické zvýraznění vůči okolnímu dopravnímu prostoru. Tato skutečnost se z hlediska bezpečnostní provozy jeví jako problematická, zejména za snížené viditelnosti, v nočních hodinách či za nepříznivých klimatických podmínek.

V důsledku absence samostatného osvětlení přechody vizuálně splývají s okolní komunikací a dalšími zpevněnými plochami, čím dochází ke snížení jejich čitelnosti a včasné rozpoznatelnosti ze strany řidičů. Chodci pohybující se v prostoru přechodu pro chodce tak nemusí být dostatečně včas identifikováni, zejména pokud se nacházejí mimo hlavní světelný kužel vozidel nebo jsou částečně zakryti okolními překážkami, např. odstavenými vozidly, městským mobiliářem nebo vegetací.

Nedostatečné optické zvýraznění chodců přechodů může vést ke snížení pozornosti řidičů při průjezdu daným úsekem a současně ke zhoršení odhadu pohybu chodců v prostoru komunikace. Absence osvětlení přechodů pro chodce je obecně považováno za negativní faktor ovlivňující bezpečnost nemotorových účastníků provozy, neboť přechod pro chodce by měl být v dopravním prostoru jednoznačně identifikovatelný a vizuálně oddělený od svého okolí.

V rámci sanace předmětného deficitu je doporučeno doplnit veřejné osvětlení k předmětným přechodům pro chodce pro jejich zvýraznění.

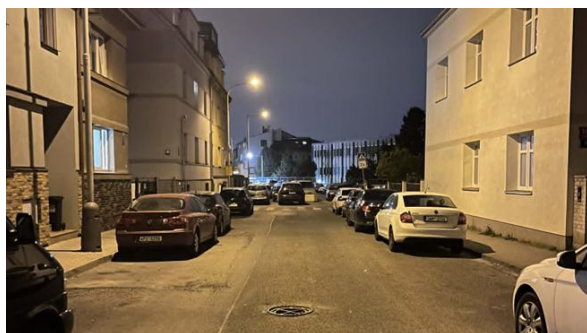
Obrázek 10 - Přečhod pro chodce č. 1

U přechodu pro chodce v č. 1 bylo identifikováno zvýšené riziko přehlédnutí chodců ze strany řidičů, a to zejména vlivem odstavených vozidel v jeho bezprostřední blízkosti. Zaparkovaná vozidla omezují rozhledové poměry mezi chodcem a příjezdějším vozidlem, čím dochází ke zkrácení reakční doby řidiče i chodce při vstupu do prostoru přechodu. Tento stav je problematický především v situacích se zvýšenou intenzitou dopravy v klidu nebo při snížené viditelnosti, kdy může být chodec detekován až na velmi krátkou vzdálenost.

V rámci sanace nalezeného deficitu je vhodné přistupovat ke každému přechodu pro chodce odlišně. V případě přechodu pro chodce č. 1 je vhodné adekvátně regulovat dopravu v klidu u vyčkávací plochy, aby došlo ke zlepšení rozhledových podmínek. V případě přechodu pro chodce č. 2 je vhodné jeho odsunutí dále ve směru jízdy. Současně je vhodné zmínit, že v případě jeho odsunutí bude nutné taktéž aplikovat adekvátní úpravy v místě vyčkávacích ploch. Nedílnou součástí je i realizace prvního navrženého opatření ve formě doplnění veřejného osvětlení.

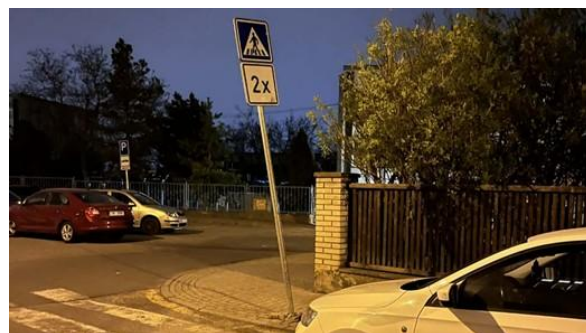
Obrázek 11 - Přečhod pro chodce č. 2

Přechod pro chodce č. 2 svým stavebním a směrovým uspořádáním vykazuje rizika z hlediska vedení dopravního proudu a rozhledových poměrů. Směrové vedení komunikace v kombinaci s geometrickým uspořádáním prostoru neumožňuje dostatečně včasné a přehledné vnímání přechodu řidiči příjezdějících vozidel. Vlivem nevhodného směrového vedení navíc nedochází k optimálnímu násvitu přechodu pro chodce světlomety vozidel, což také snižuje viditelnost chodců pohybujících se v prostoru daného přechodu.
