# **Studie obnovy stromořadí v ulici Zelená, Praha 6**

## **Průvodní zpráva**

**únor 2025**

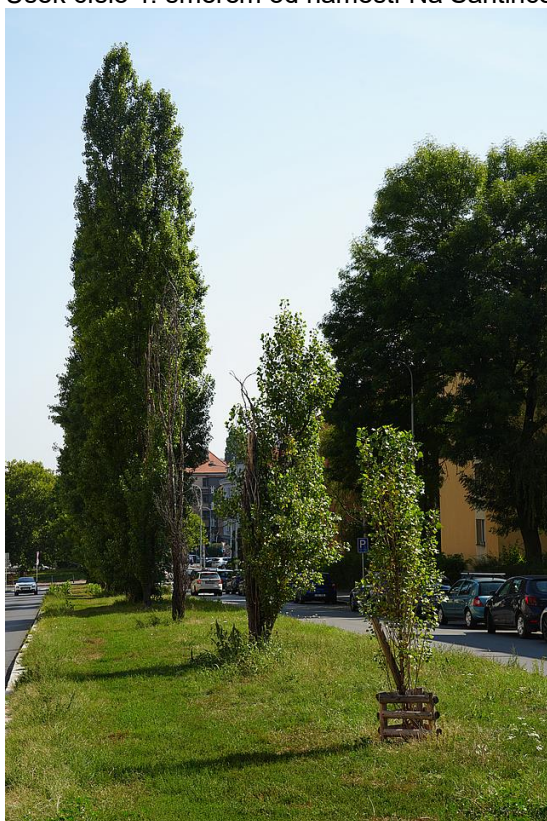
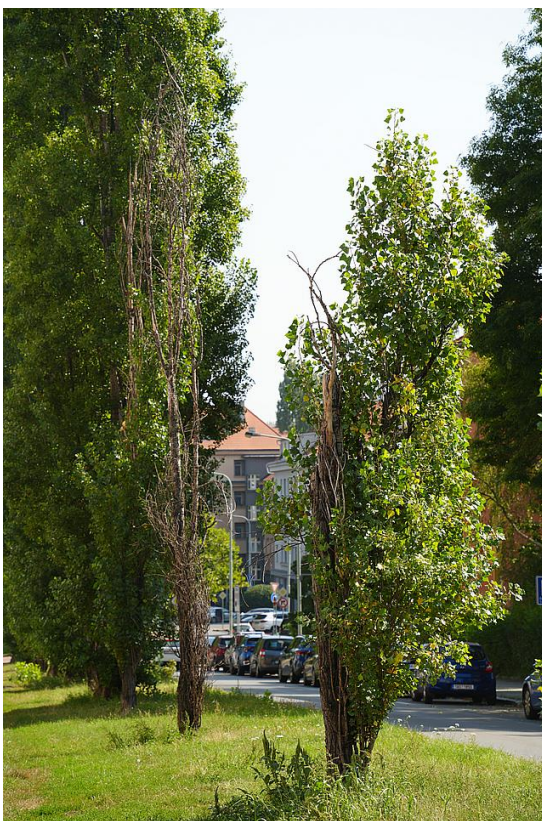
Pohled na úsek číslo 1., usychající exempláře topolů

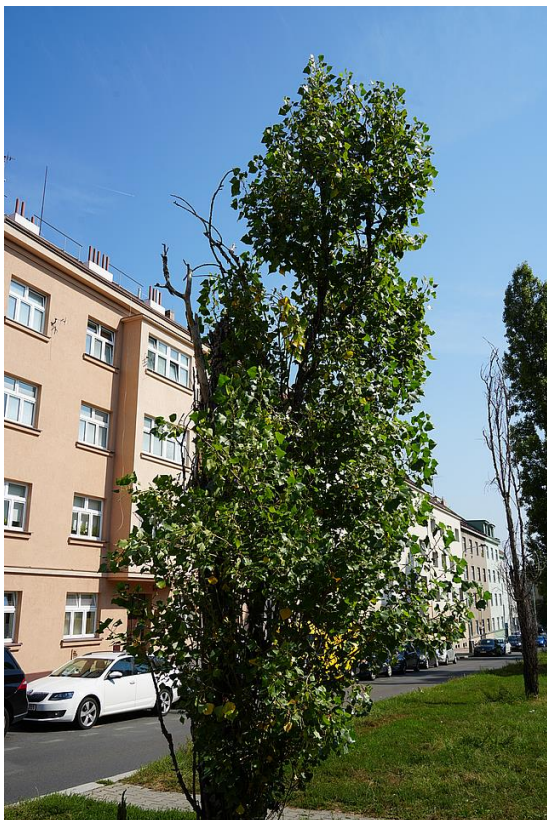
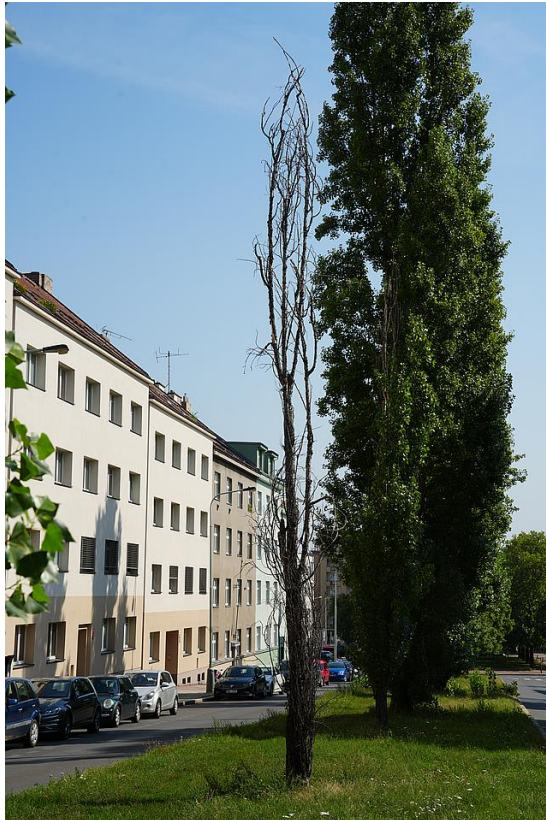
Pohled na úsek číslo 1., usychající exempláře topolů

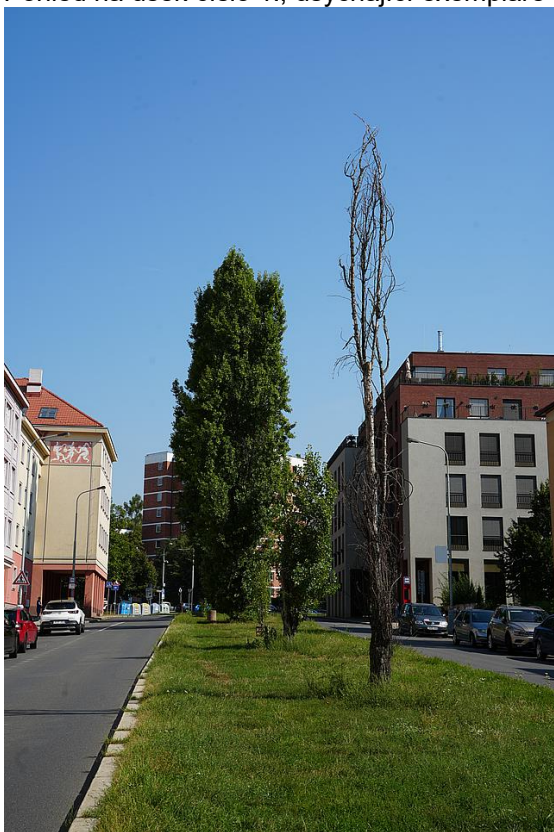
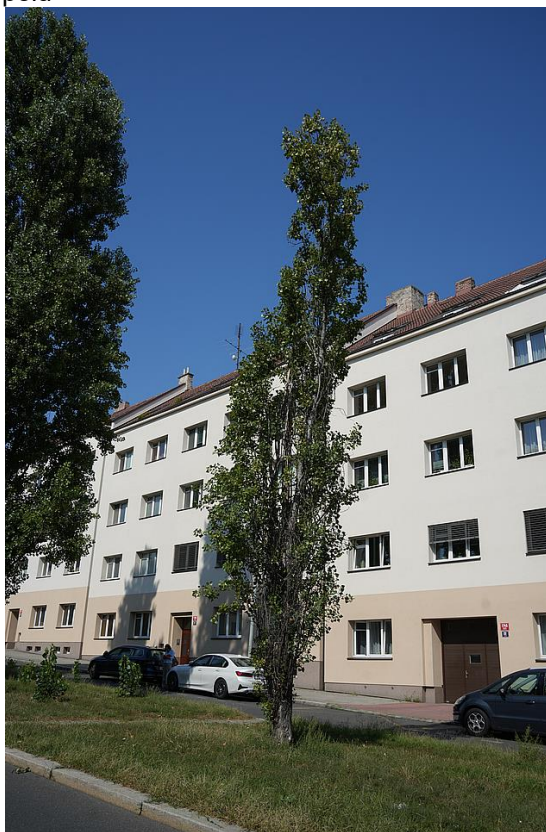
Pohled na úsek číslo 1., usychající exempláře topolů, topoly ve zhoršeném stavu

V řešeném úseku je navržena celková výměra stávajících nevyhovujících stromů (*Populus nigra* 'Italica') za rezistentní kultivar jilmu *Ulmus* 'Rebona', celkově je navržena výsadba **42 kusů *Ulmus* 'Rebona'** (respektive 41 kusů *Ulmus* 'Rebona', dle stanoviska správce kanalizace).

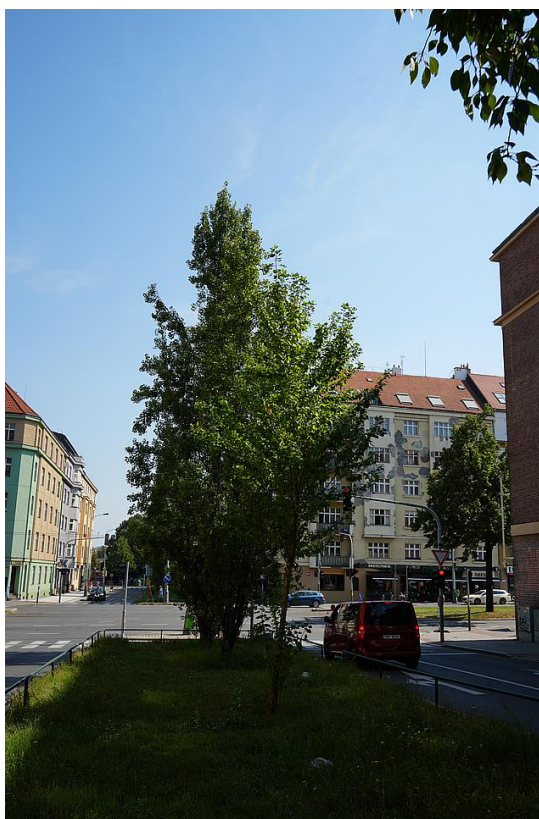
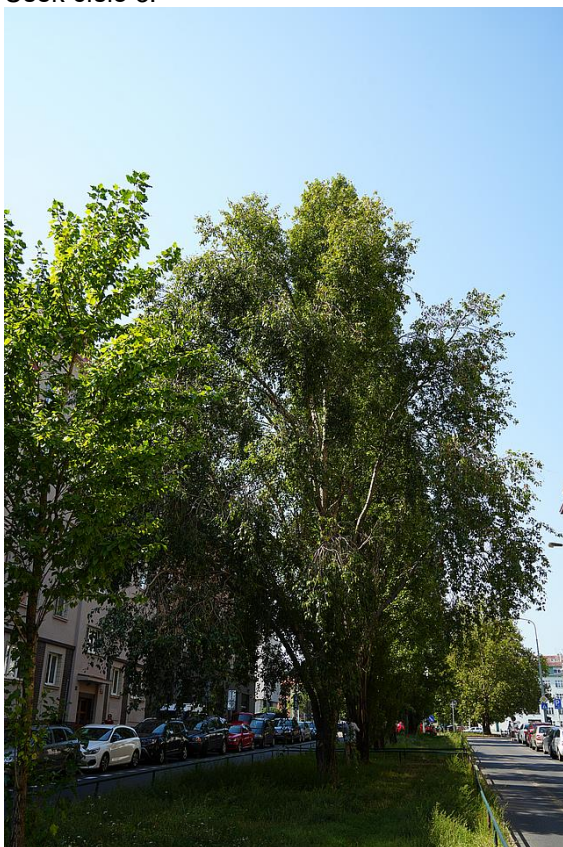
Úsek číslo 3., různé druhy topolů

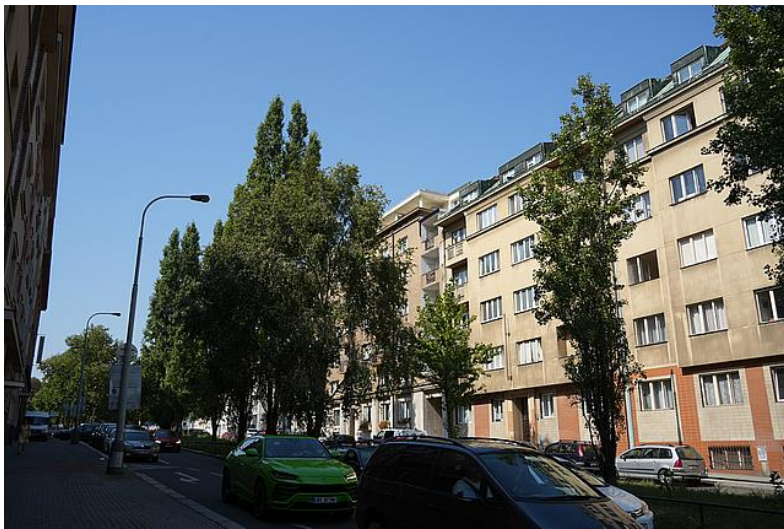
Úsek číslo 3., různé druhy topolů

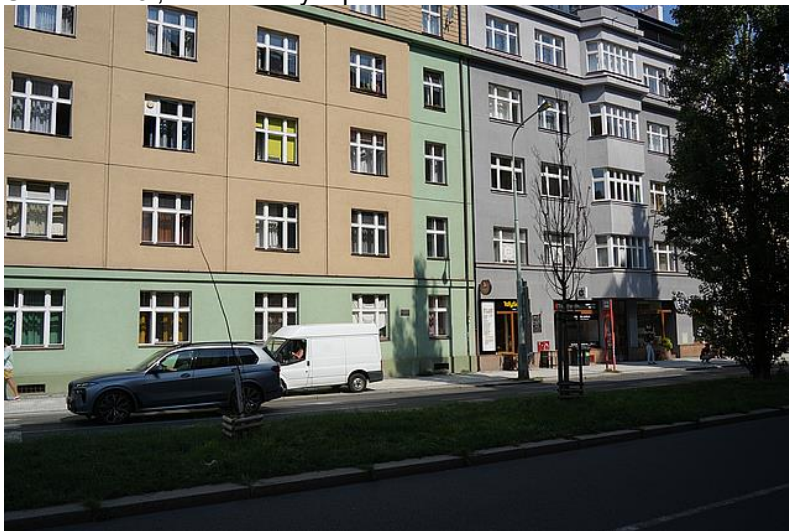
Úsek číslo 4., usychající mladé exempláře
