Revitalizace veřejného prostoru v okolí ulice Družicová na Dědině

Vypracováno pro odbor dopravy a životního prostředí
Úřad městské části Praha 6

02 současný stav

10 návrh řešení

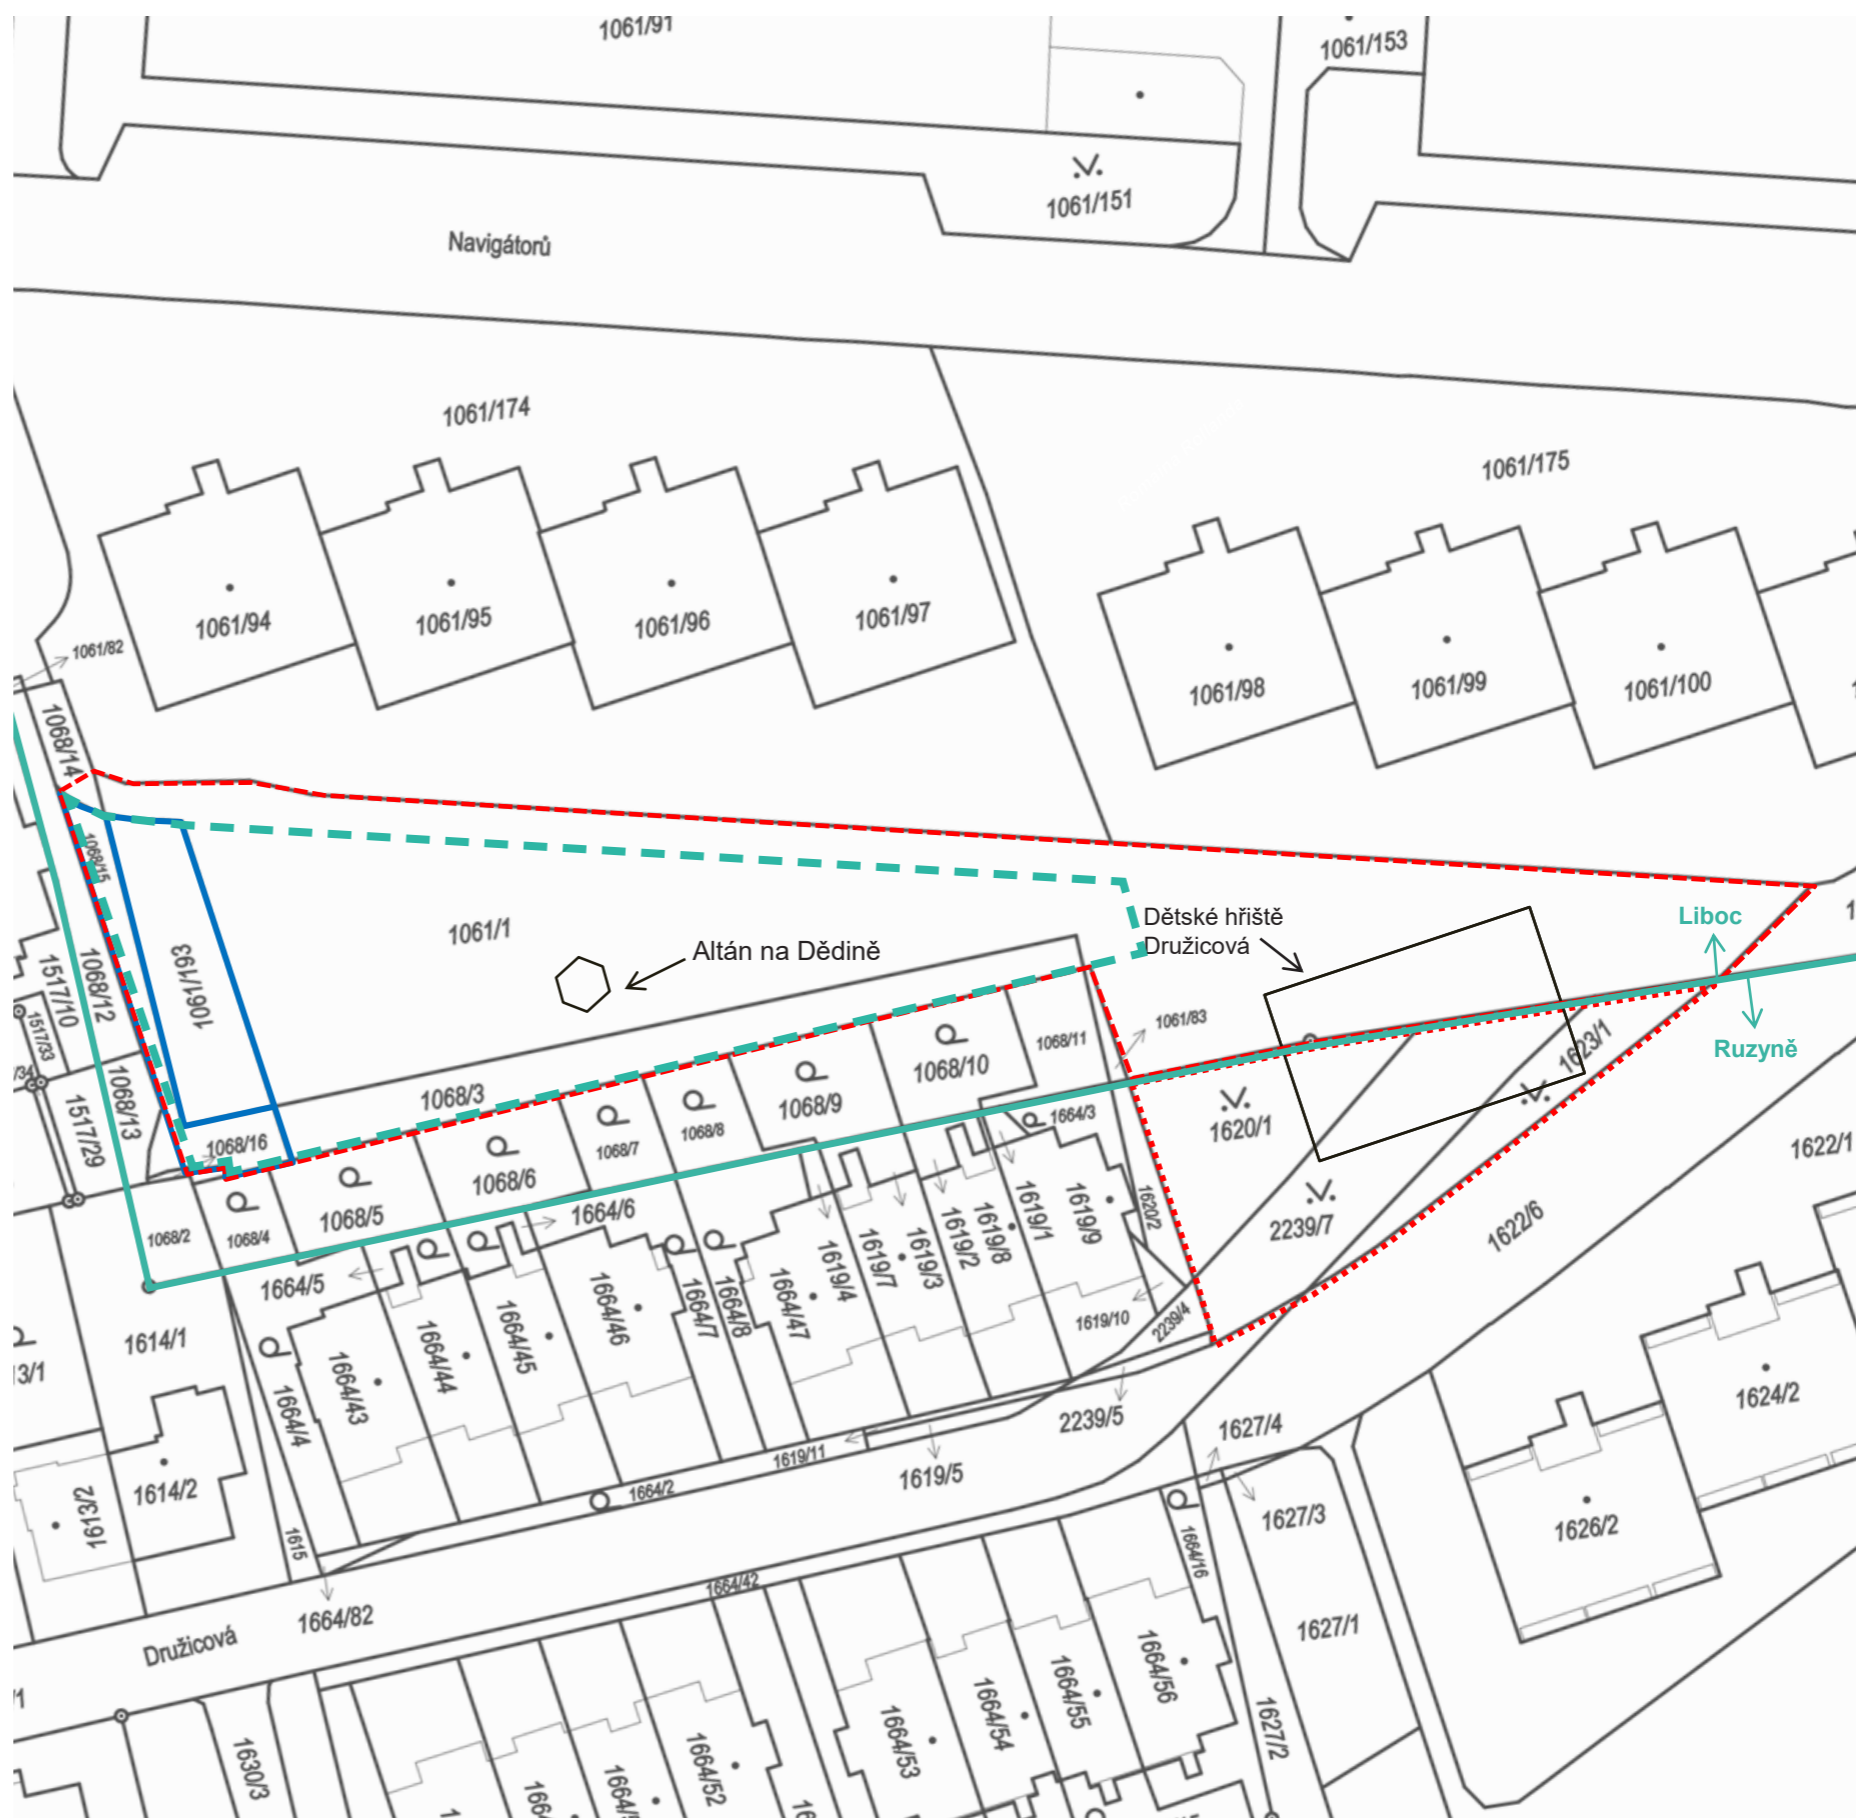
Všechny uvedené parcely náležejí do majetku hlavního města Prahy. Mimo **parc. č. 1068/15 a 1061/193** je jejich správa svěřena městské části Praha 6. Tyto dvě parcely tvoří s parcelou č. 1061/1 jednotnou plochu. Jedná se o prostorově neodělitelný úsek, o plochy přirozeně přidružené a jejich správu proto rovněž zajišťuje městská část Praha 6.

Katastrální mapa, Nahlížení do katastru nemovitostí ČÚZK
dostupné na: sgi-nahlizenidokn.cuzk.cz/marushka/

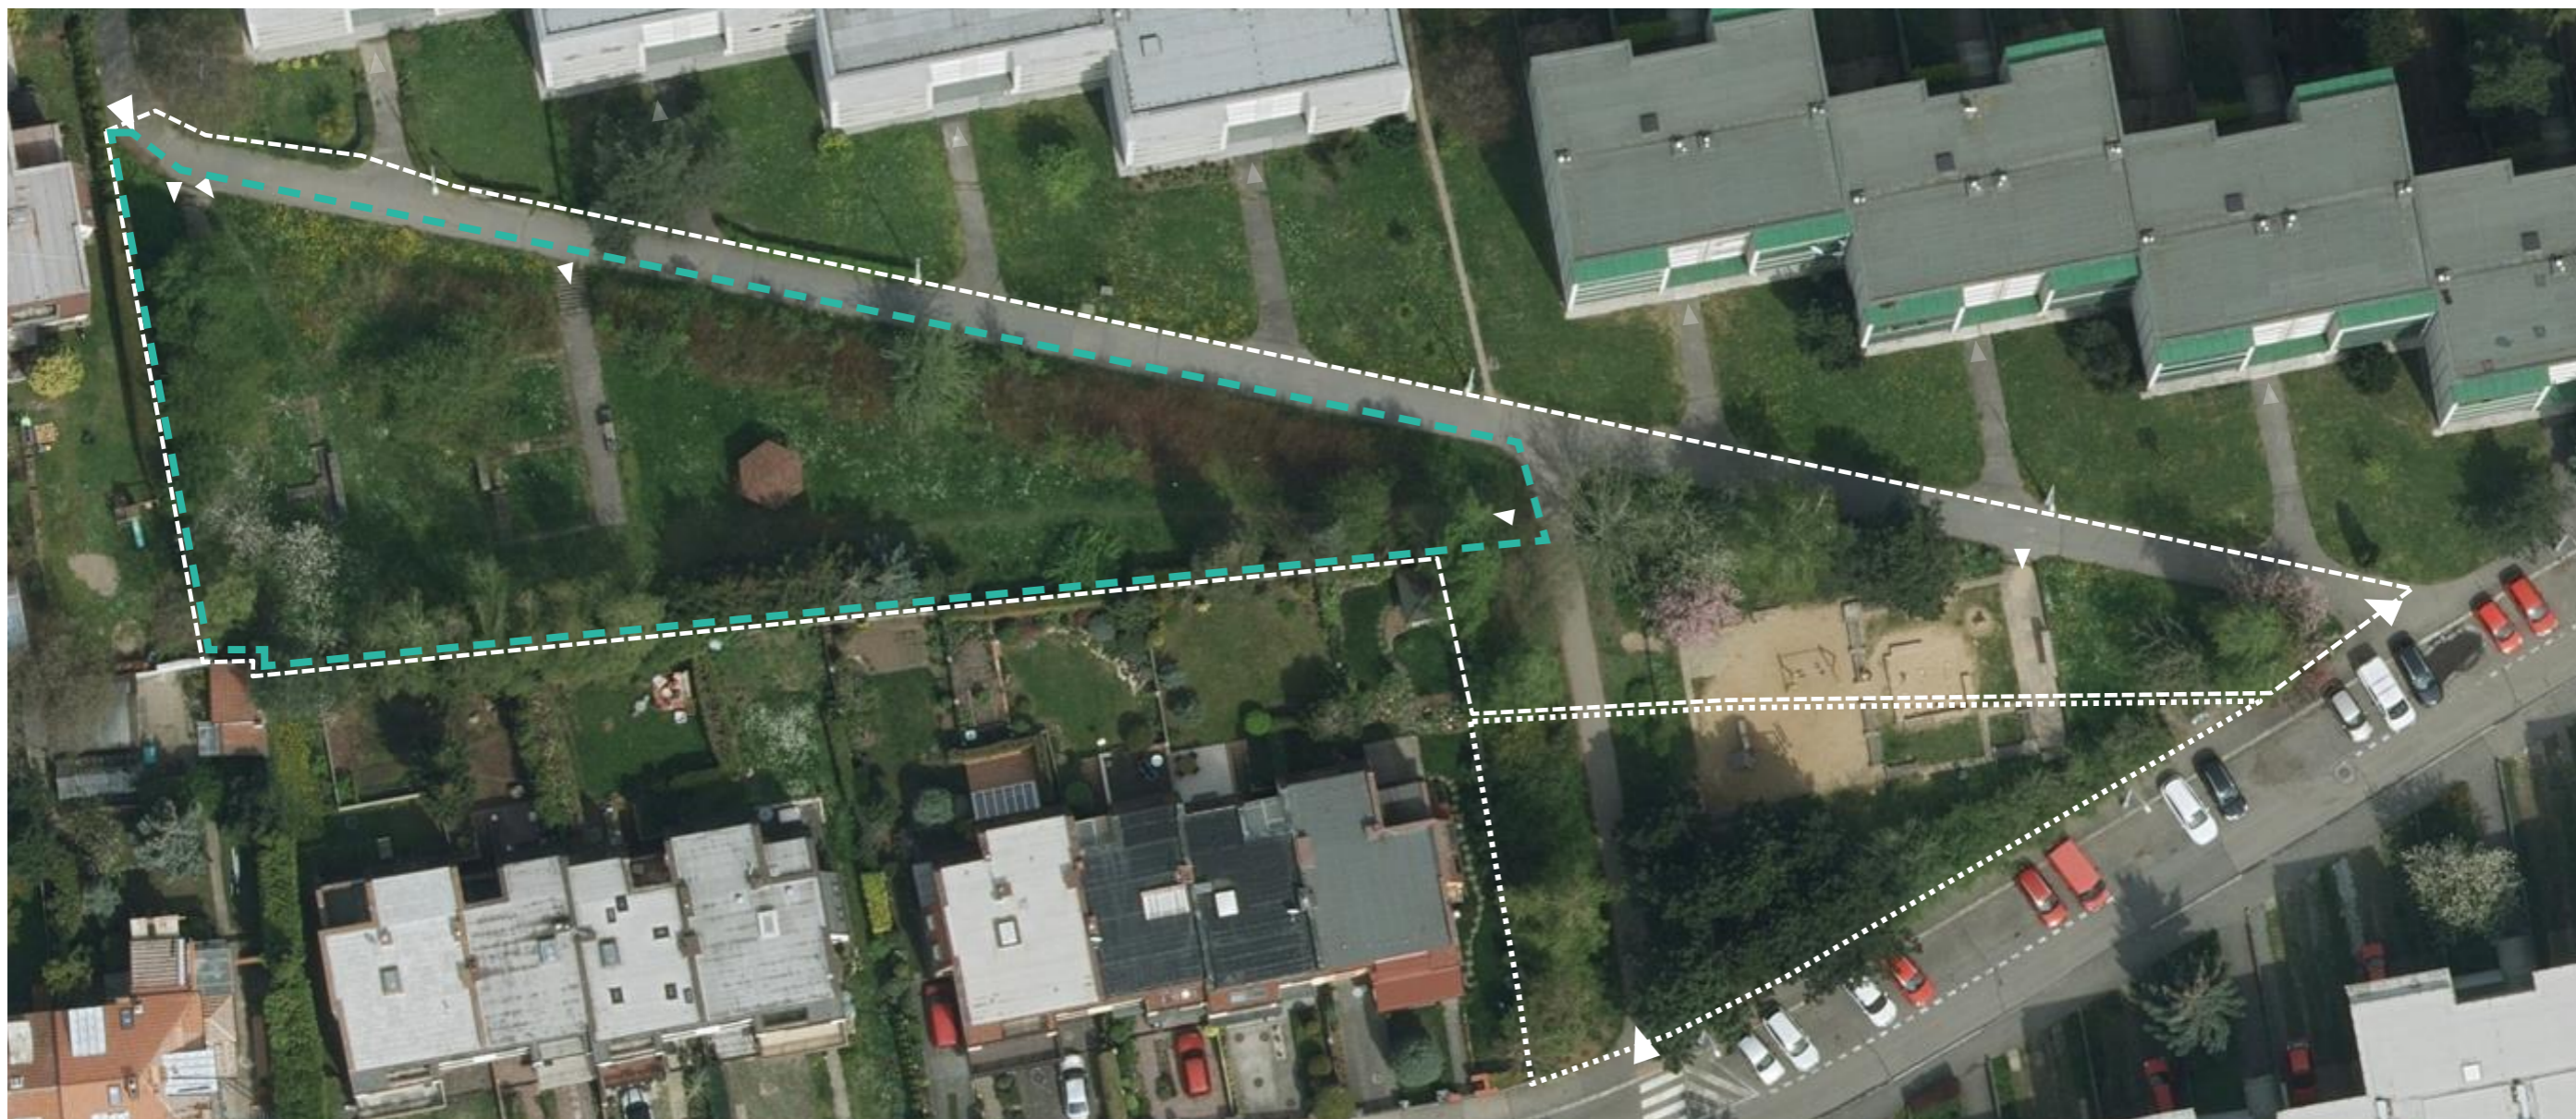
Letecká ortofotomapa mimovegetační 2024
dostupné na: app.ippraha.cz

Jedná se o plochu sídlištního charakteru zhruba trojúhelníkového tvaru, kterou od asfaltové pěší komunikace odděluje terénní val svažující se směrem k linii bytové zástavby. Svah je pokryt hustě zapojeným keřovým porostem.

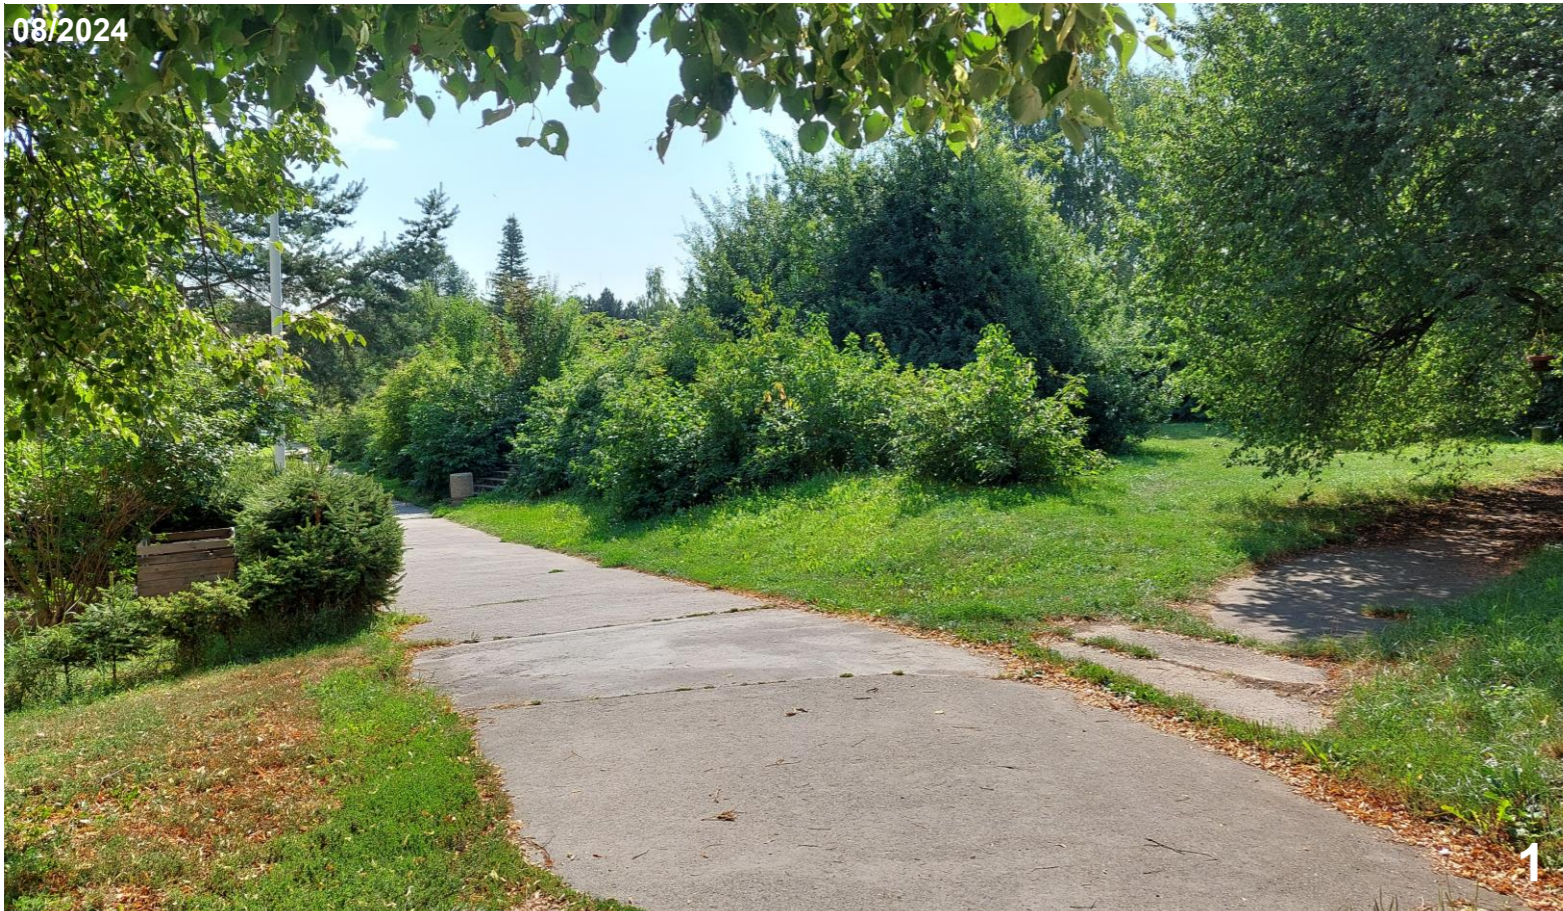
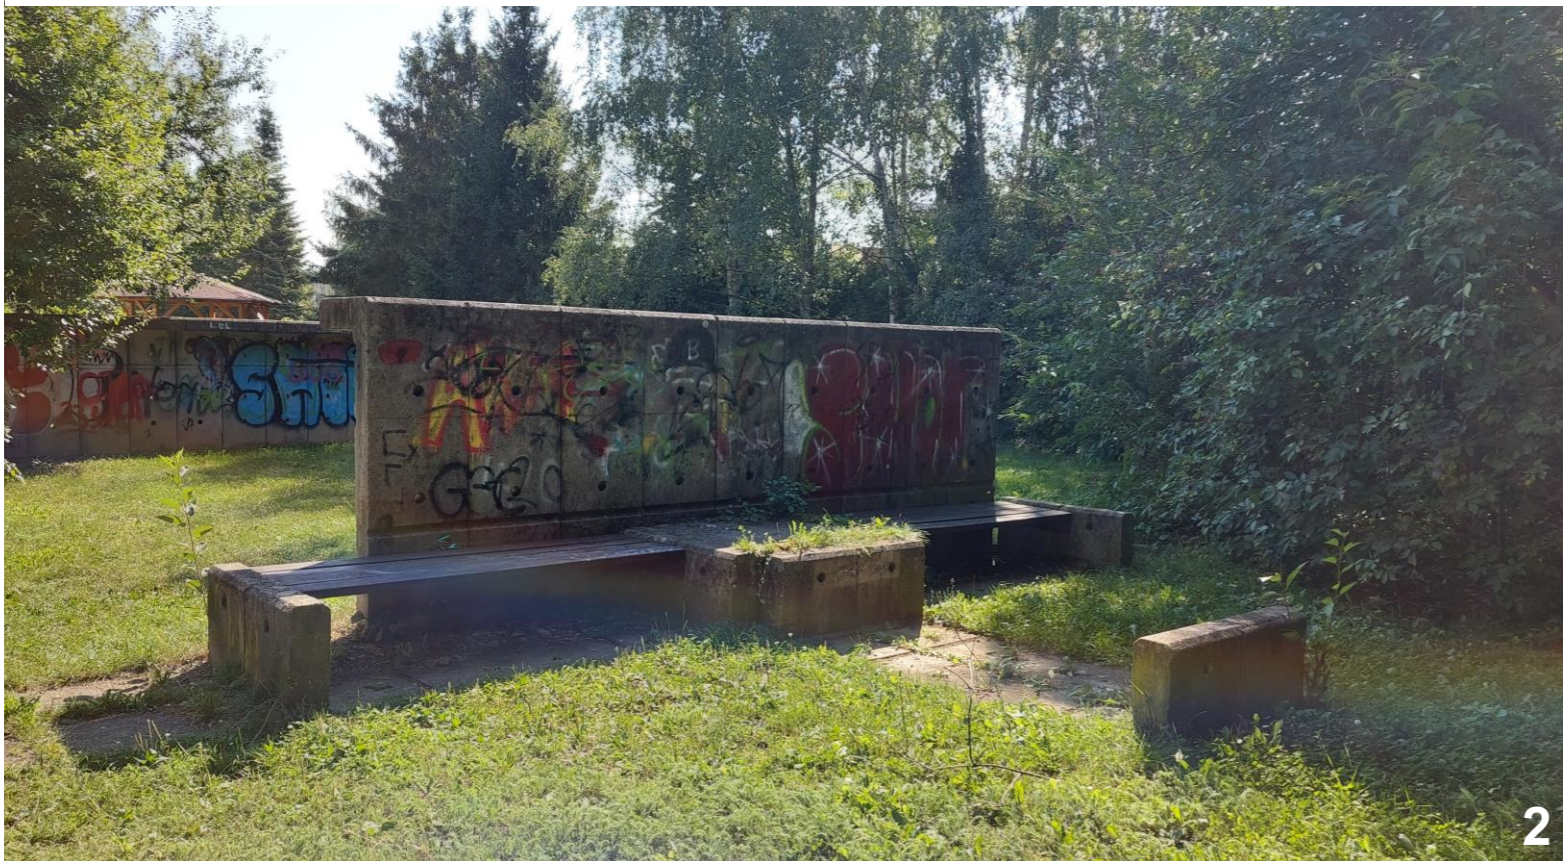
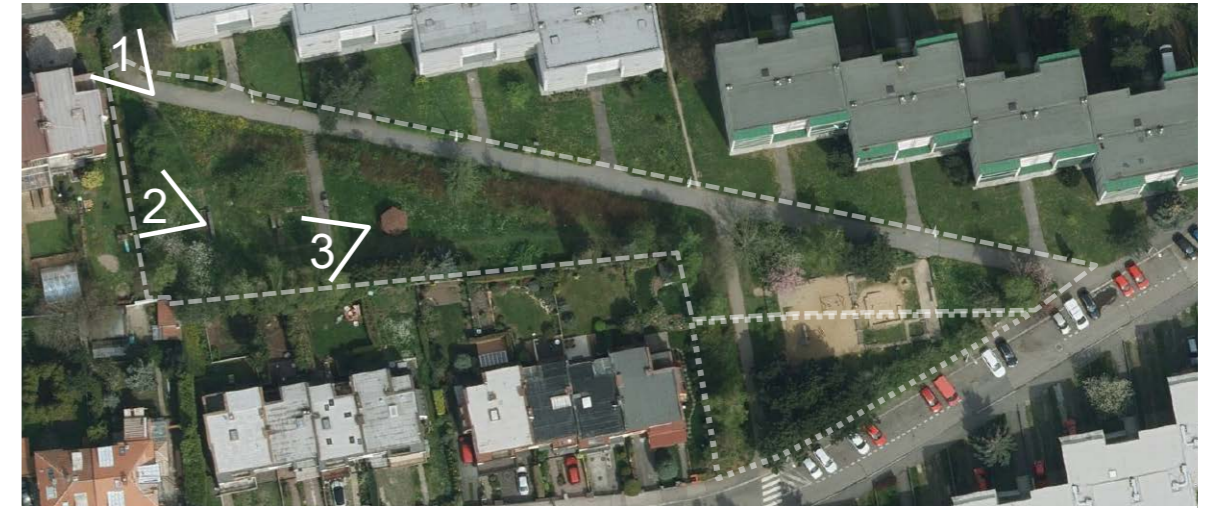
1. Severozápadní vstup, 2. pozůstatky mobiliáře z 80. let, 3. altán

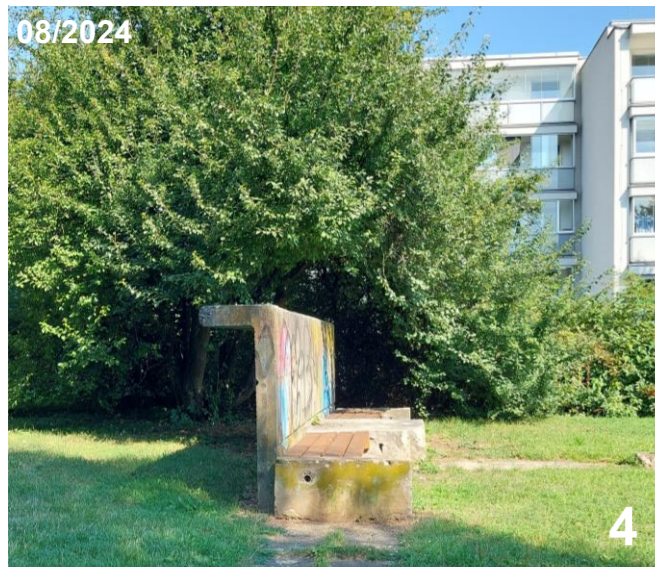
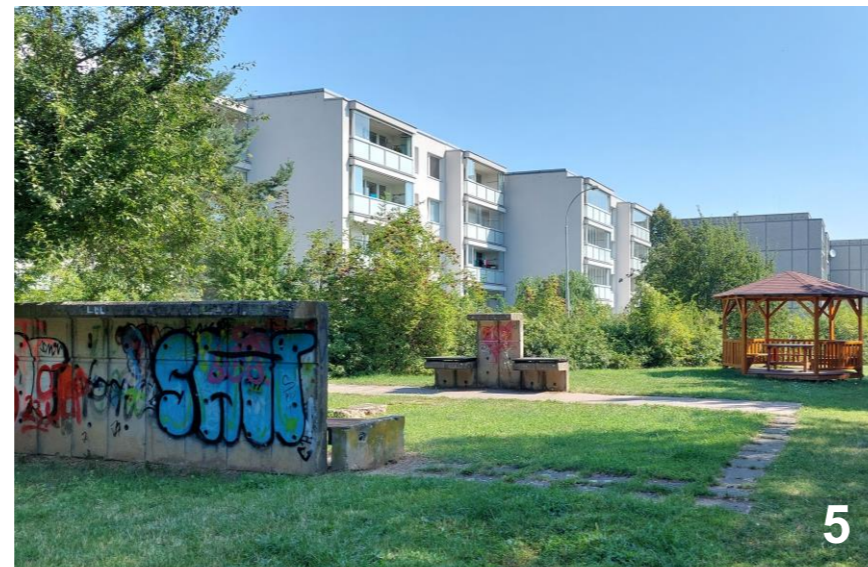
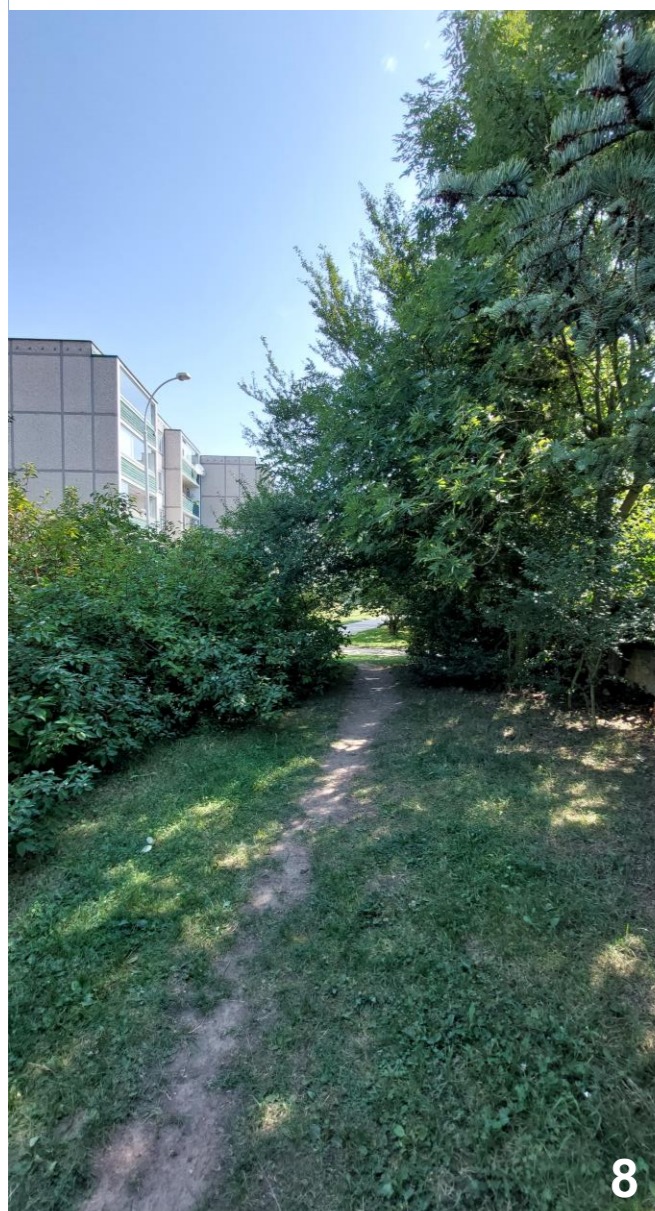
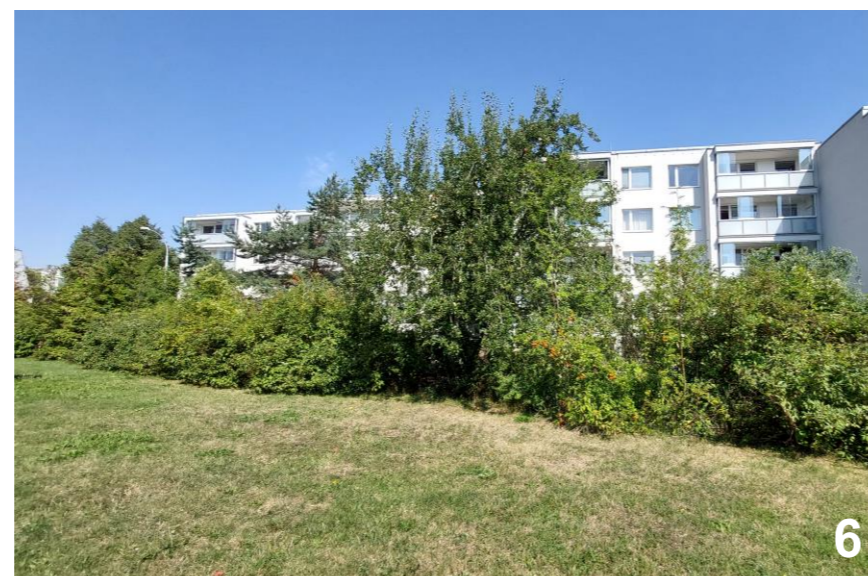
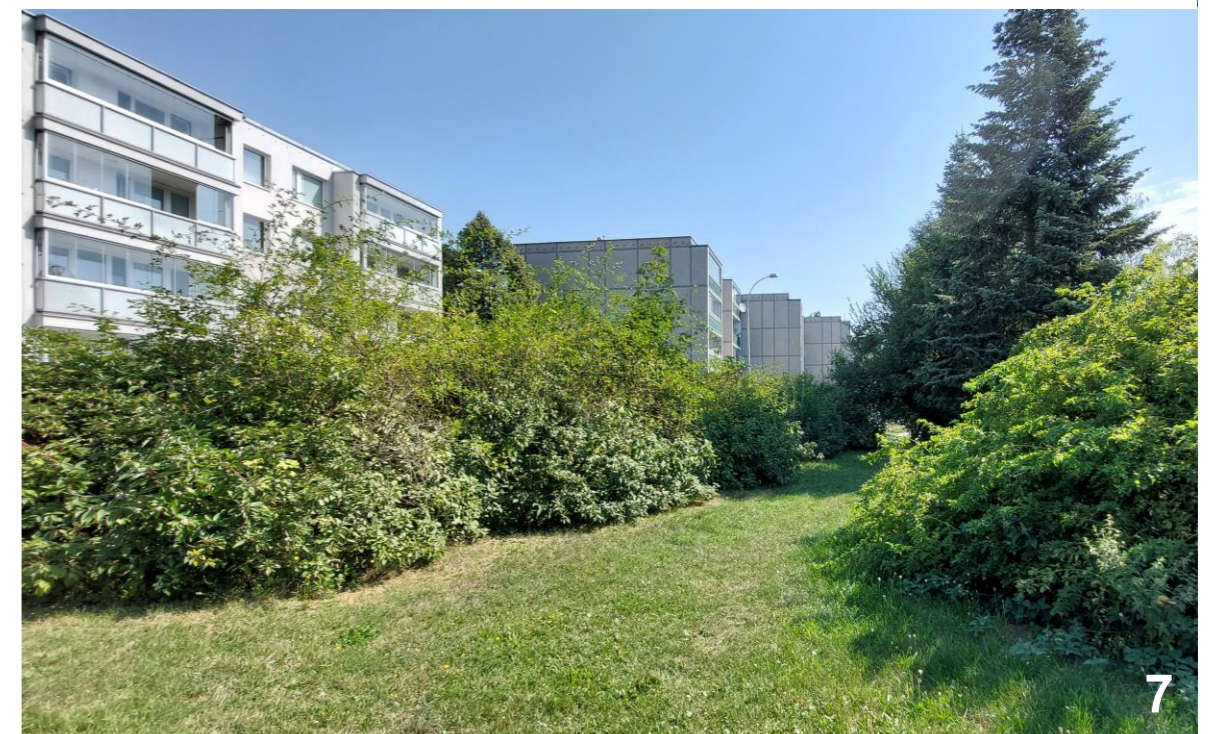
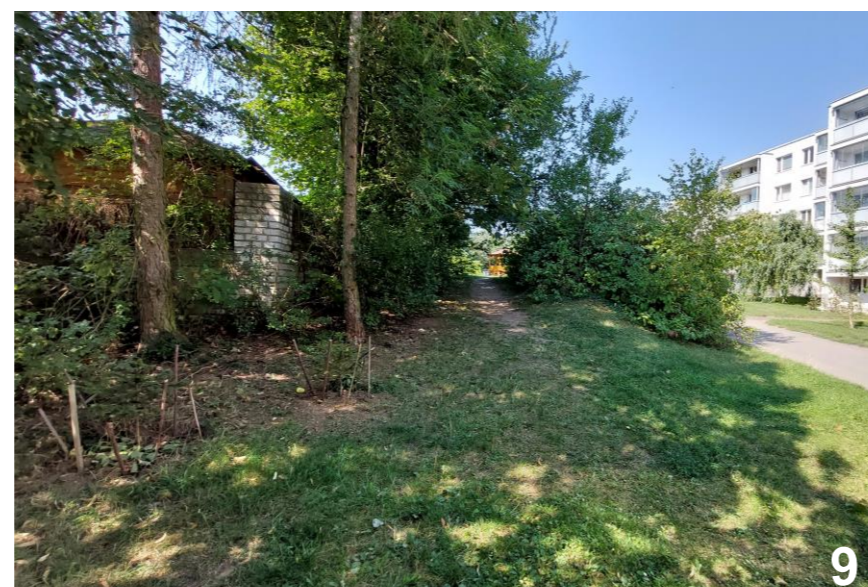
4.,5. mobiliář z 80. let, 6.,7. pohled na keřovou skupinu z jihu, 8.,9. pěšina procházející zelenou plochou směrem k dětskému hřišti, 10. úsek s dětským hřištěm

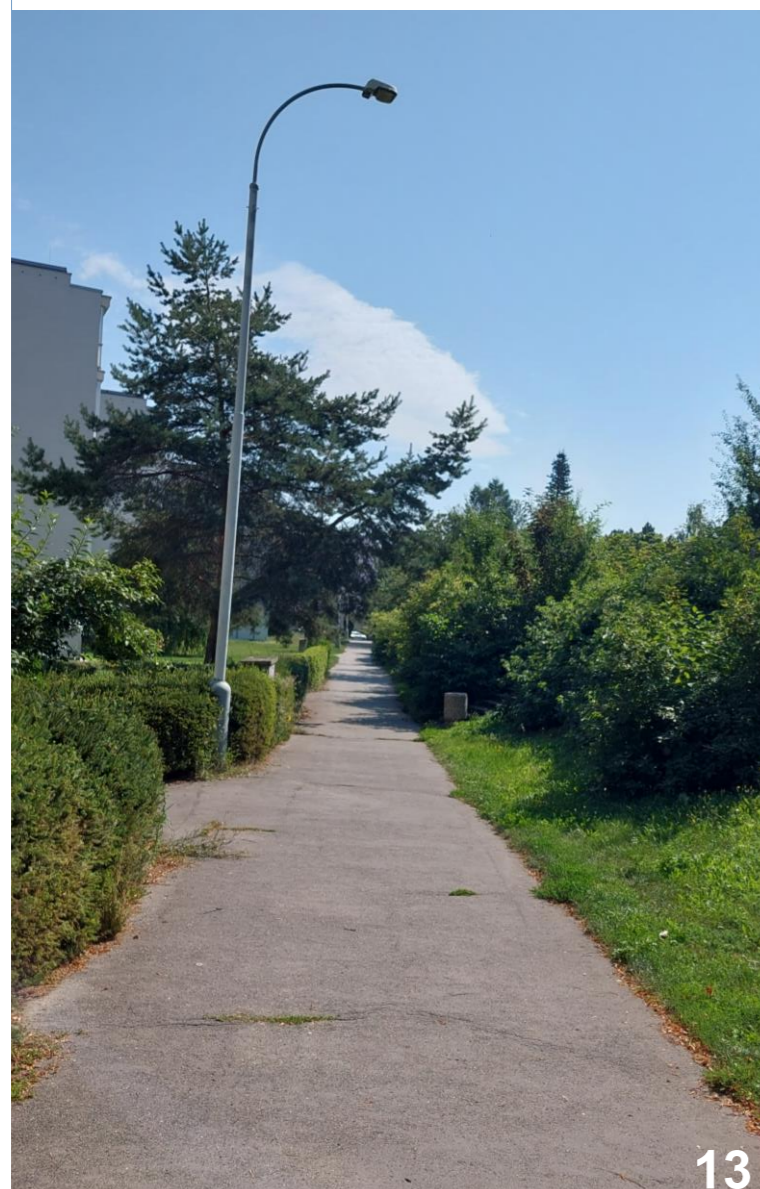
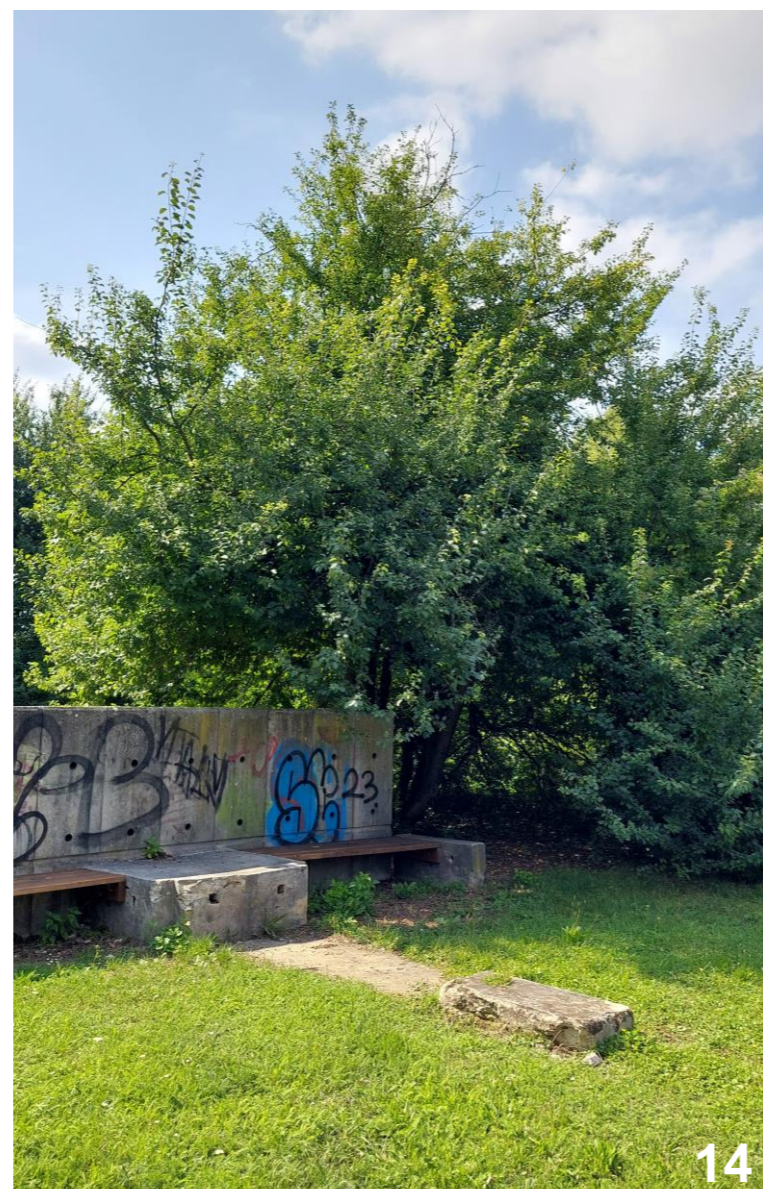
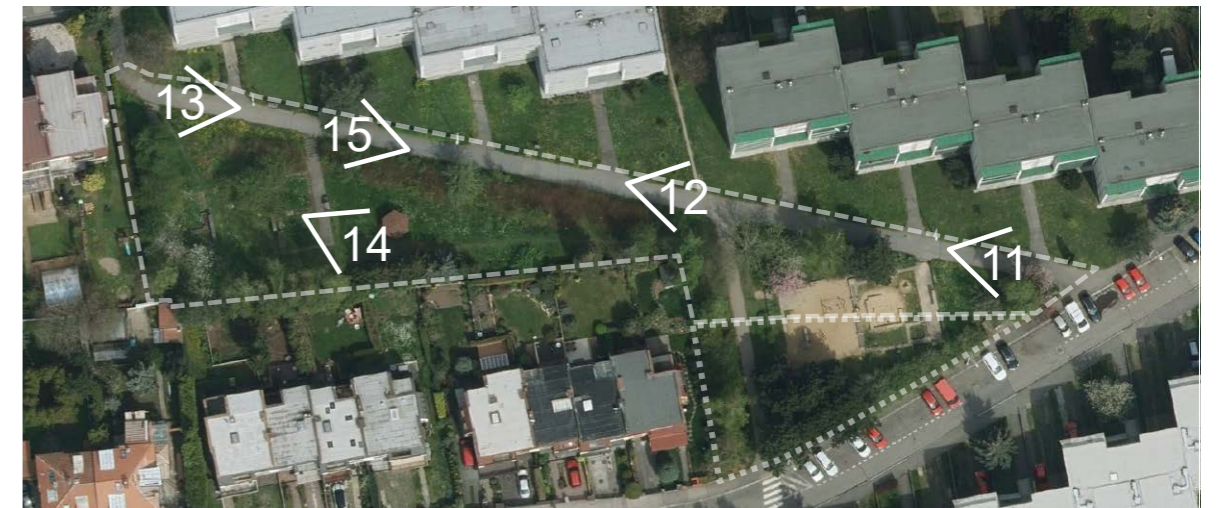
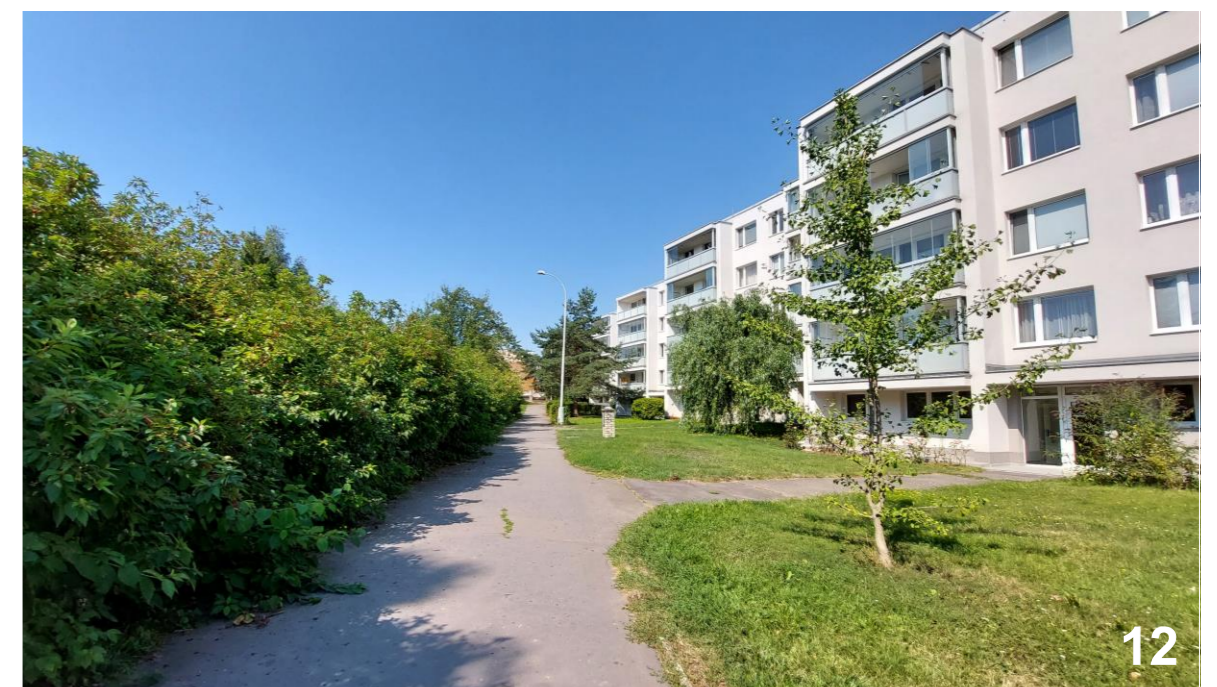
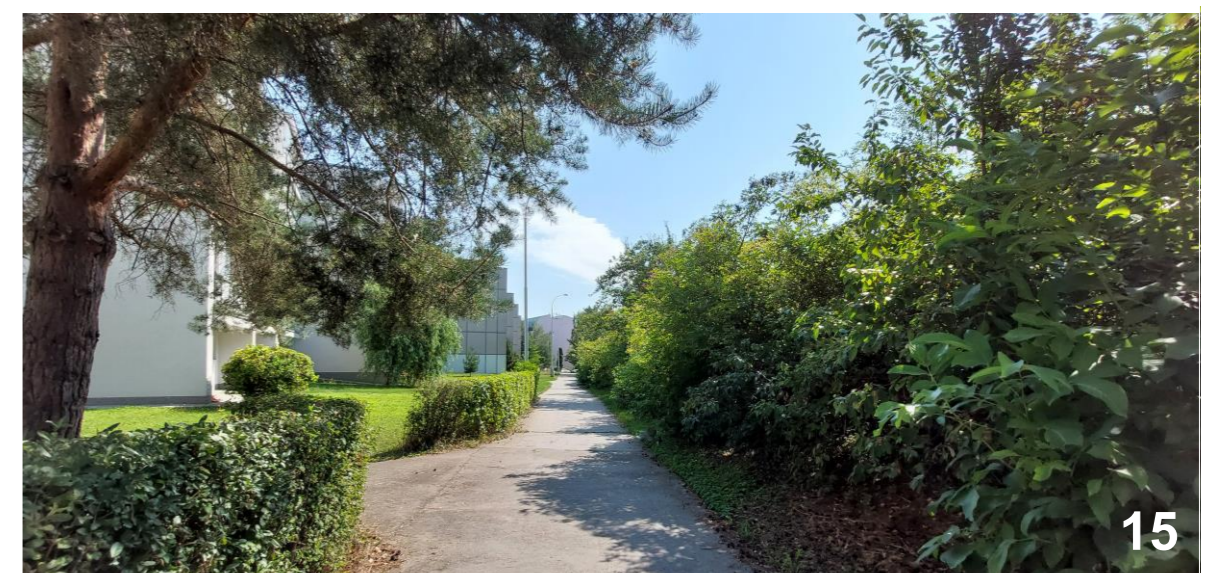
11. východní vstup při dětském hřišti, 12.,13.,15. prostředí pěší komunikace, 14. mobiliář

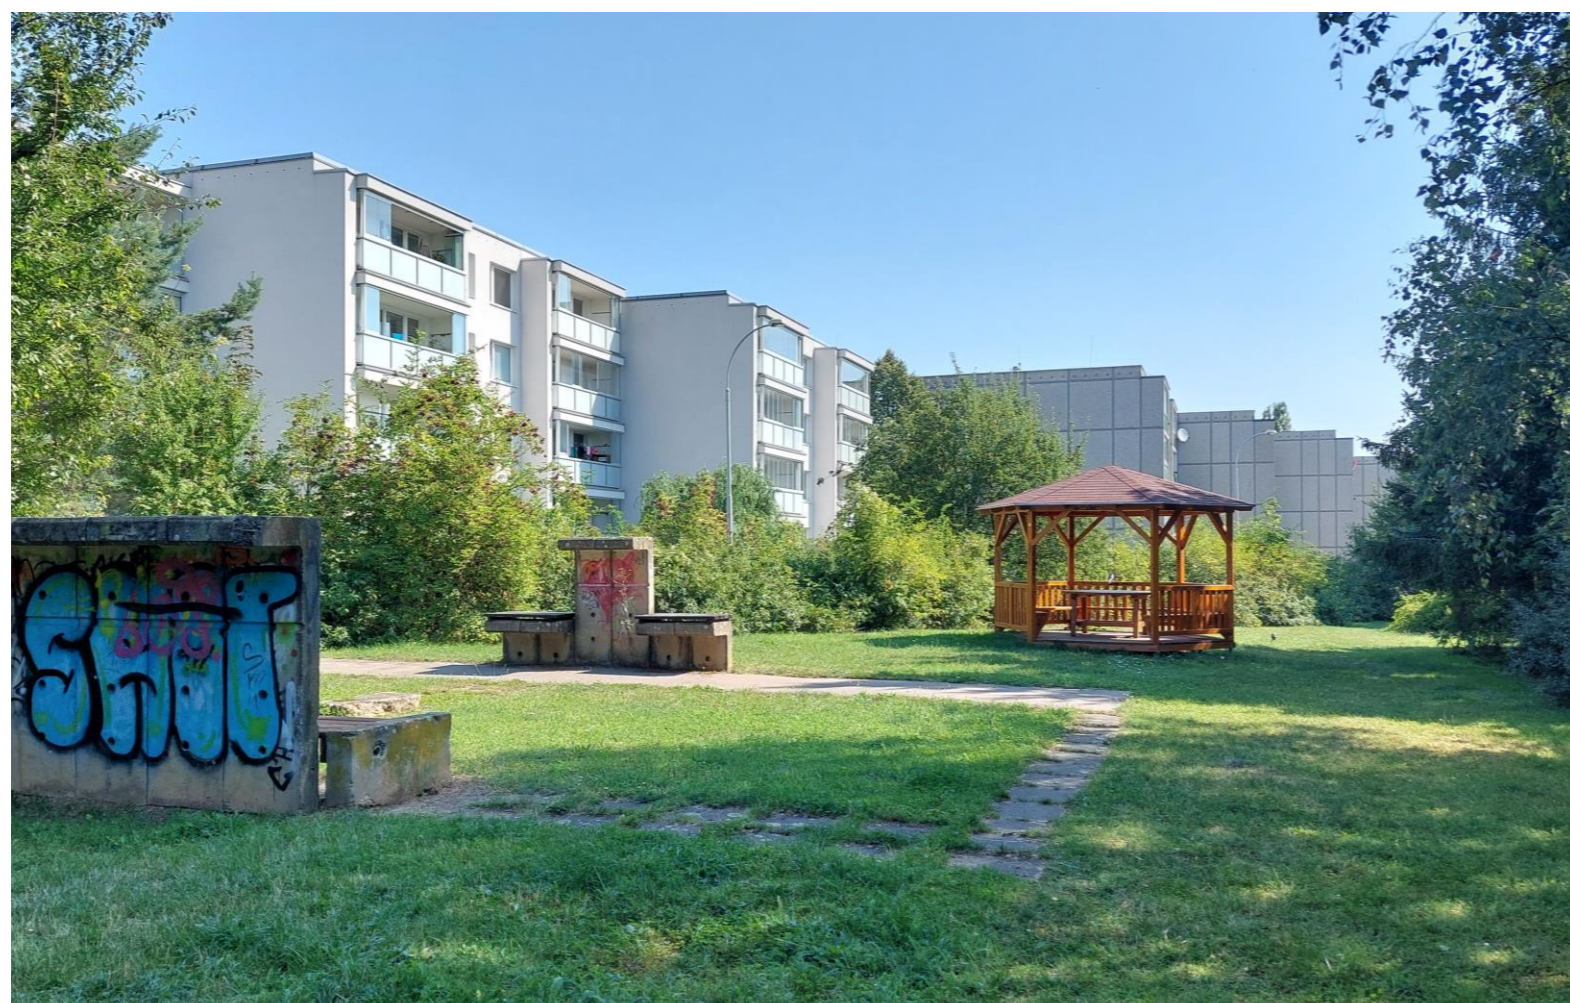
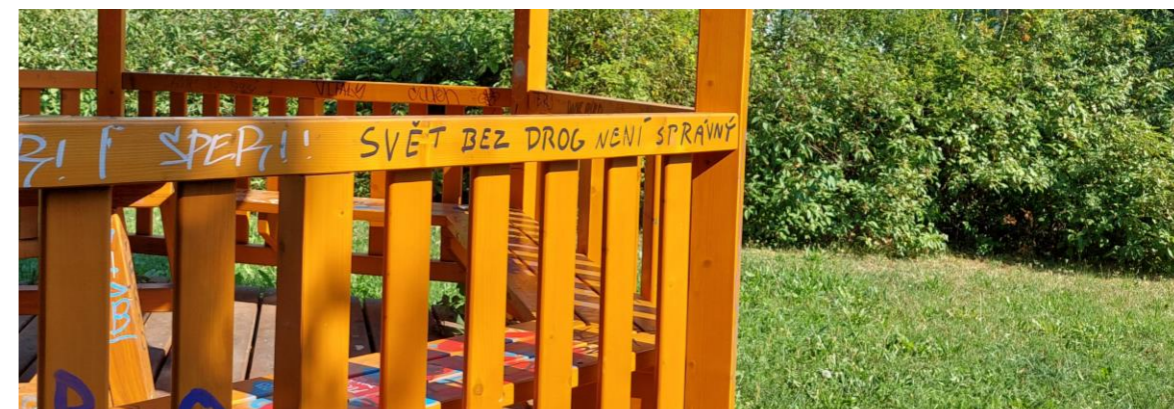
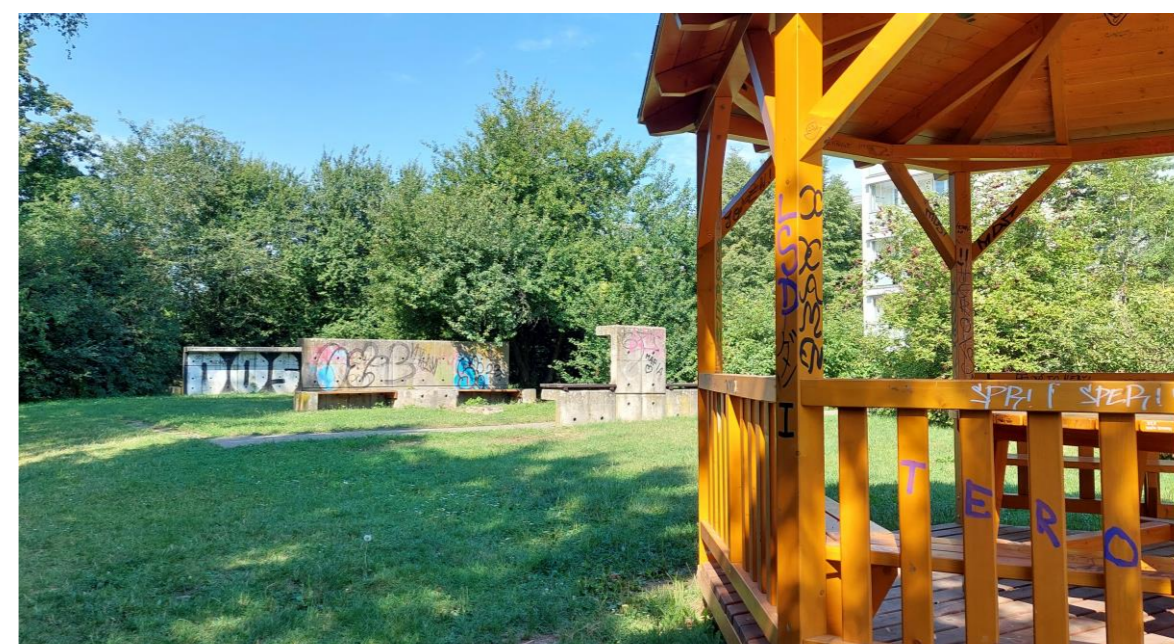
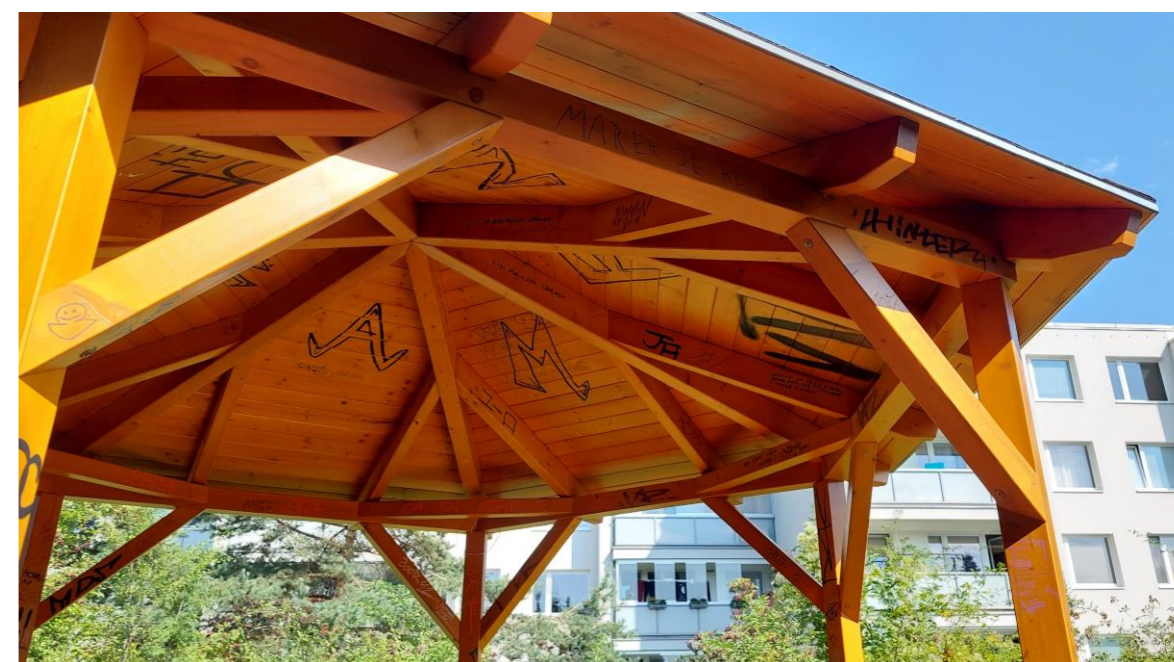
altán na Dědině

Jedná se o projekt navržený v rámci programu Nápad pro Šestku, realizovaný k 1.9 2022. Prvek byl určen k setkávání, posezení a odpočinku veřejnosti. V návaznosti na stížnosti místních obyvatel proběhla v květnu 2024 o budoucnosti altánu a následně veřejné setkání v červnu 2024. Výstupem z těchto participativních aktivit byl přesun altánu do ZŠ Dědina, ke kterému došlo v říjnu 2025. V rámci proběhlých setkání se kromě altánu samotného řešil i stav okolních prostranství. Mezi respondenty nejvíce rezonovala nutnost úprav vegetace jak z hlediska zlepšení péče, tak i návazně doplnění nové zeleně a řešení celkové kultivace prostoru včetně odstranění či renovace betonových prvků.

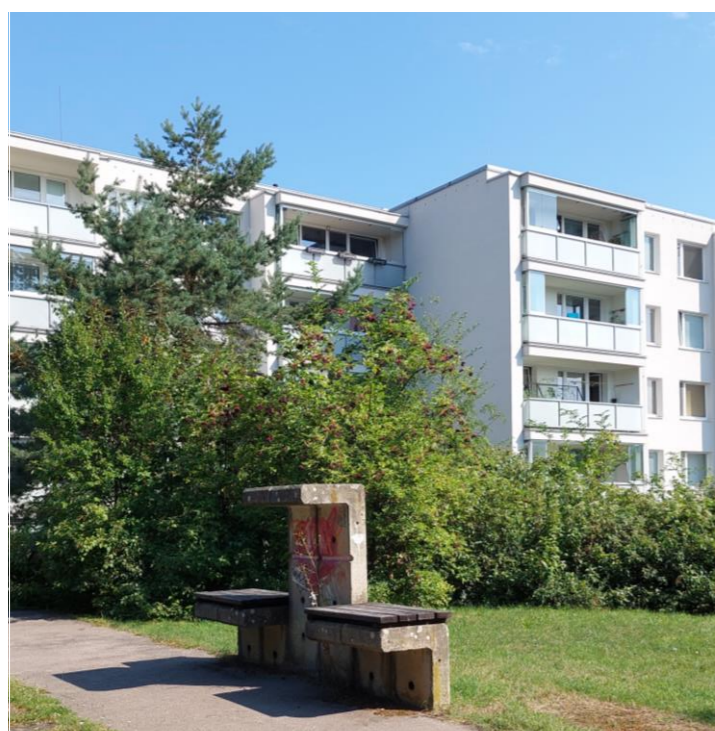
K pobytovému místu vede několik cest. Dvě vychází přímo ze severozápadního vstupu na pozemek. První z nich, původní bezbariérová, již téměř zanikla. Vede pod ovocnými stromy, jejichž koruny jsou nasazeny velmi nízko a vytvářejí obloukový převis s omezenou podchodzí výškou. Druhým přístupem je vyšlapaná pěšina, která vznikla ve východní části travnaté plochy. Třetí přístup vychází z pěší komunikace. Převýšení je v tomto místě vyřešeno schodištěm, které však částečně zahrazuje odpadkový koš.

původní téměř zaniklá cesta
-

vyšlapaná pěšina
-

původní dochovaná cesta se schodištěm
