Revitalizace veřejného prostoru v okolí ulice Družicová na Dědině

Vypracováno pro odbor dopravy a životního prostředí
Úřad městské části Praha 6

02 současný stav

10 návrh řešení

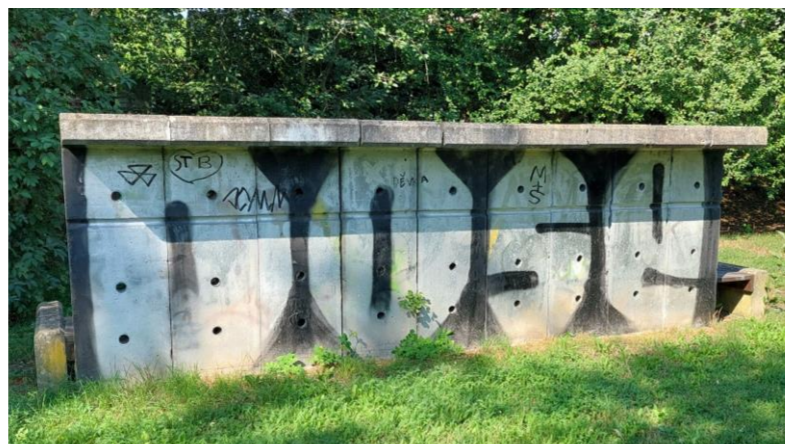
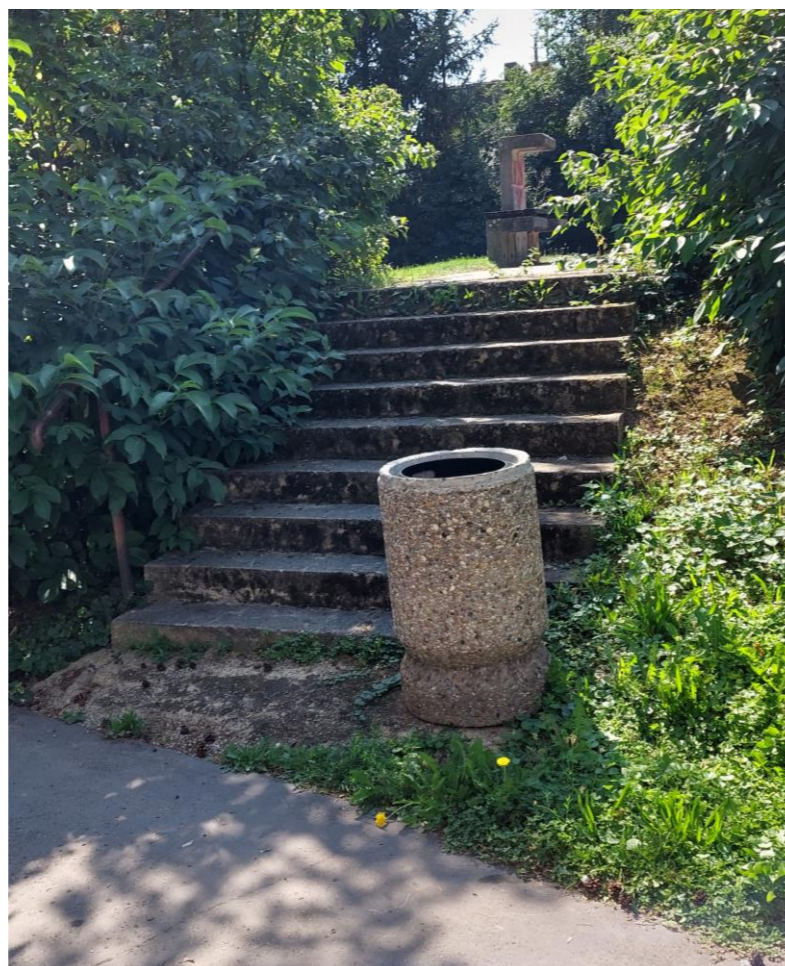
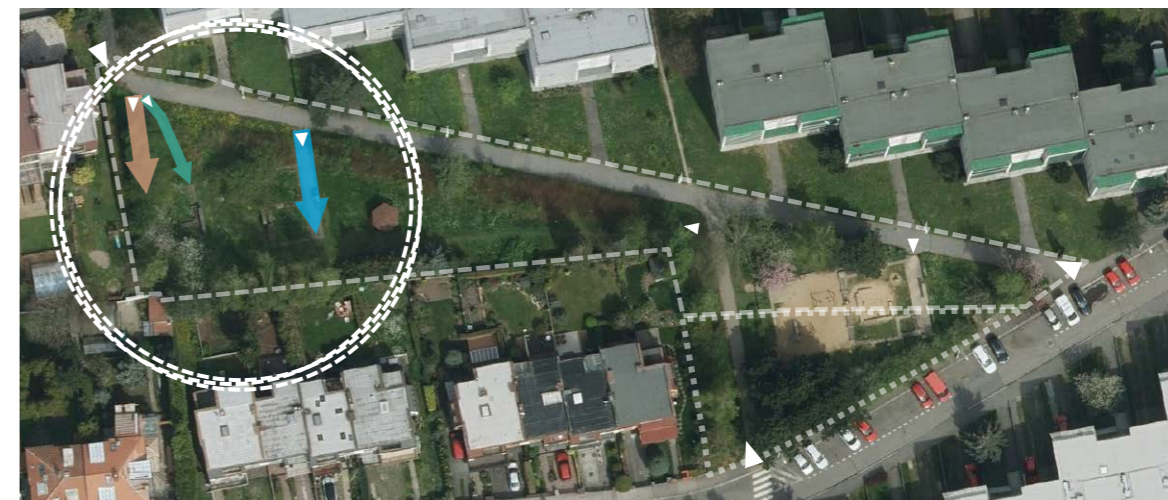
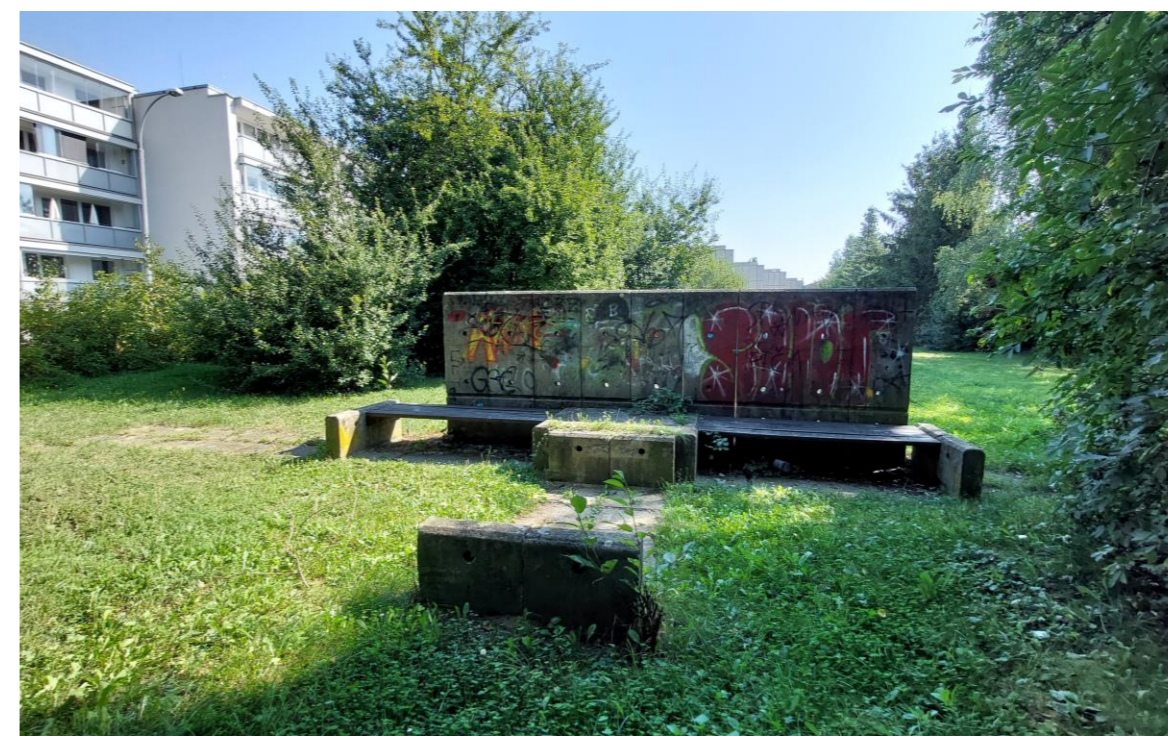
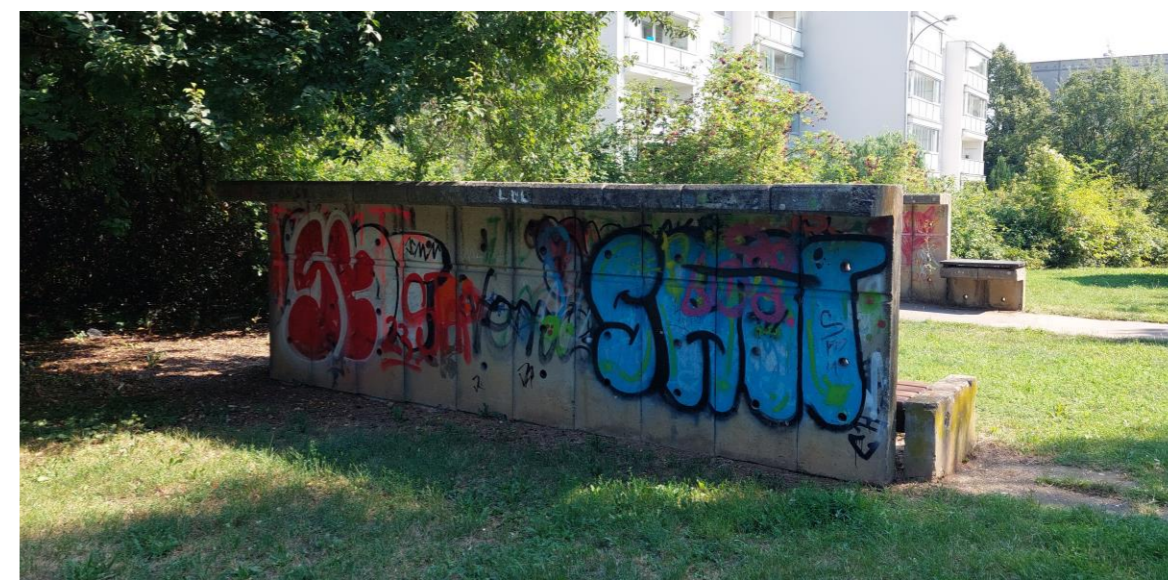
V centrálním prostoru řešeného území se nachází pozůstatky betonových zídek a laviček, které se staly oblíbeným místem setkávání mládeže. Dle domněnek místních patří torza laviček k původnímu dětskému hřišti. Avšak vzhledem k tomu, že se hřiště nachází necelých 100 m od tohoto bodu a byl při něm umístěn mobiliář stejného typu, dá se předpokládat, že se zde nejedná o součást herního prostoru, nýbrž o pozůstatky pobytového místa určeného k odpočinku a setkávání obyvatel. Nasvědčuje tomu také skutečnost, že jsou lavice otočeny směrem od sebe, což by se z hlediska potřeby kontroly herní plochy situované uprostřed, nezdálo logické. Prvky jsou vyhotoveny z betonových panelů, které doplňují dřevěné lamely ukotvené v místech určených pro sezení.

původní dochovaná cesta se schodištěm

V roce 2019 dřevěné lamely na prvcích chyběly kompletně, v následujících letech byly zřejmě doplněny (dokumentace z roku 2019 dostupná na: <https://sochyamesta.cz/zaznam/25149>). Dnes jsou místy opět poškozeny a částečně rozebrány. Výjimkou je prostor při dětském hřišti, kde k vyspraveným lavicím přibyl během také přístěnek, jelikož je místo denně využíváno.

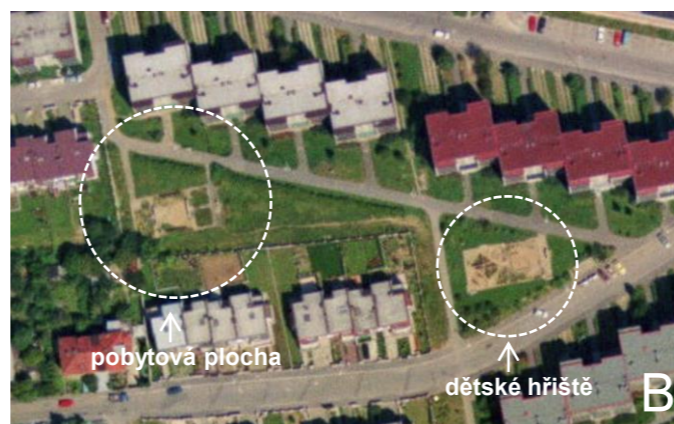
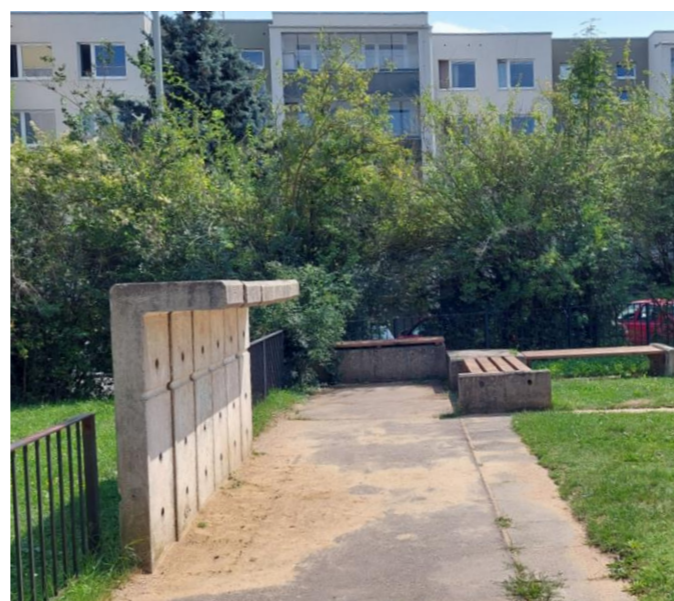
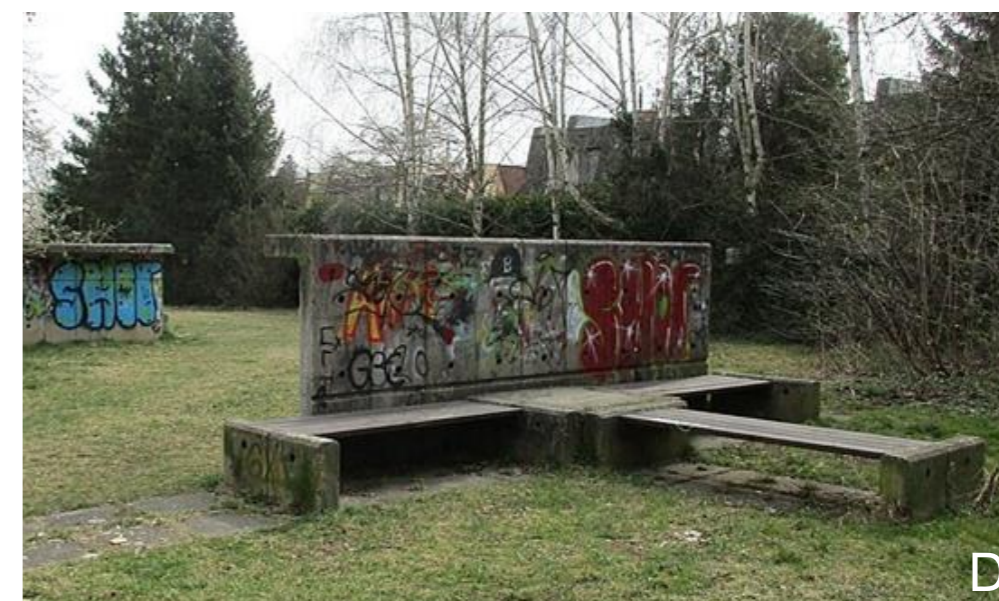
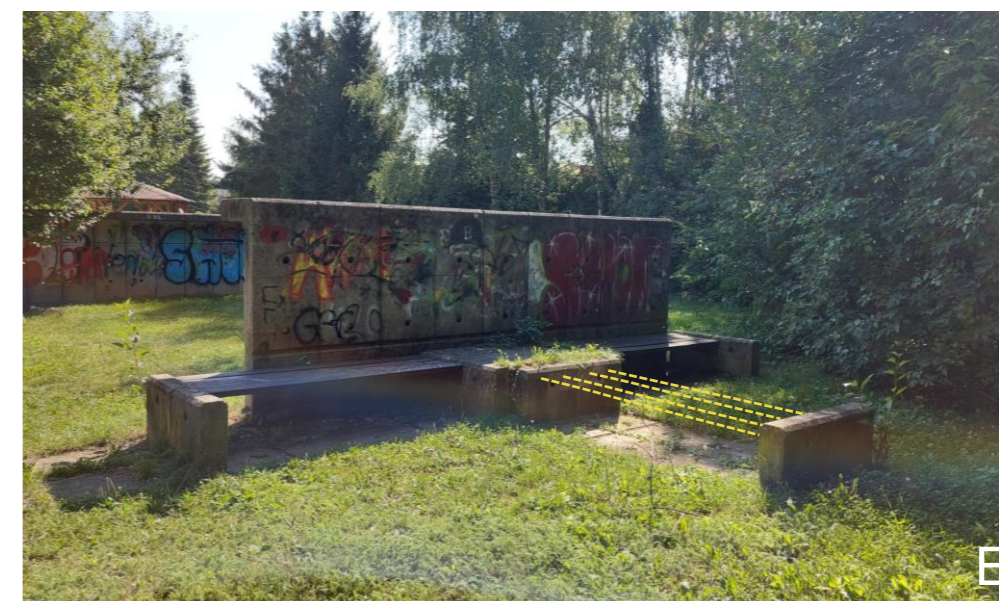
Při srovnání snímků D a E si lze povšimnout, že se po dobu roku a půl místo téměř nezměnilo, kromě chybějících dřevěných lamel vypadá zcela totožně.

- A. Historický ortofotosnímek 1988-89, Archiv leteckých snímků Prahy, dostupné na: <https://app.iprpraha.cz/apl/app/ortofoto-archiv/>
- B. Historický ortofotosnímek 1996, Archiv leteckých snímků Prahy, dostupné na: <https://app.iprpraha.cz/apl/app/ortofoto-archiv/>
- C. Detail pobytové plochy – náčrt původního půdorysu dle ortofotosnímků
- D. Prvky pobytové plochy, Pokorná J. 03/2023, dostupné na: https://cs.wikipedia.org/wiki/Soubor:Prvky_pro_d%C4%9Btsk%C3%A9_h%C5%99i%C5%A1t%C4%9B_na_s%C3%ADdli%C5%A1ti,_Ruzyn%C4%9B_%2801%29.jpg, accessed 20.8.2024
- E. Stávající podoba mobiliáře, 08/2024

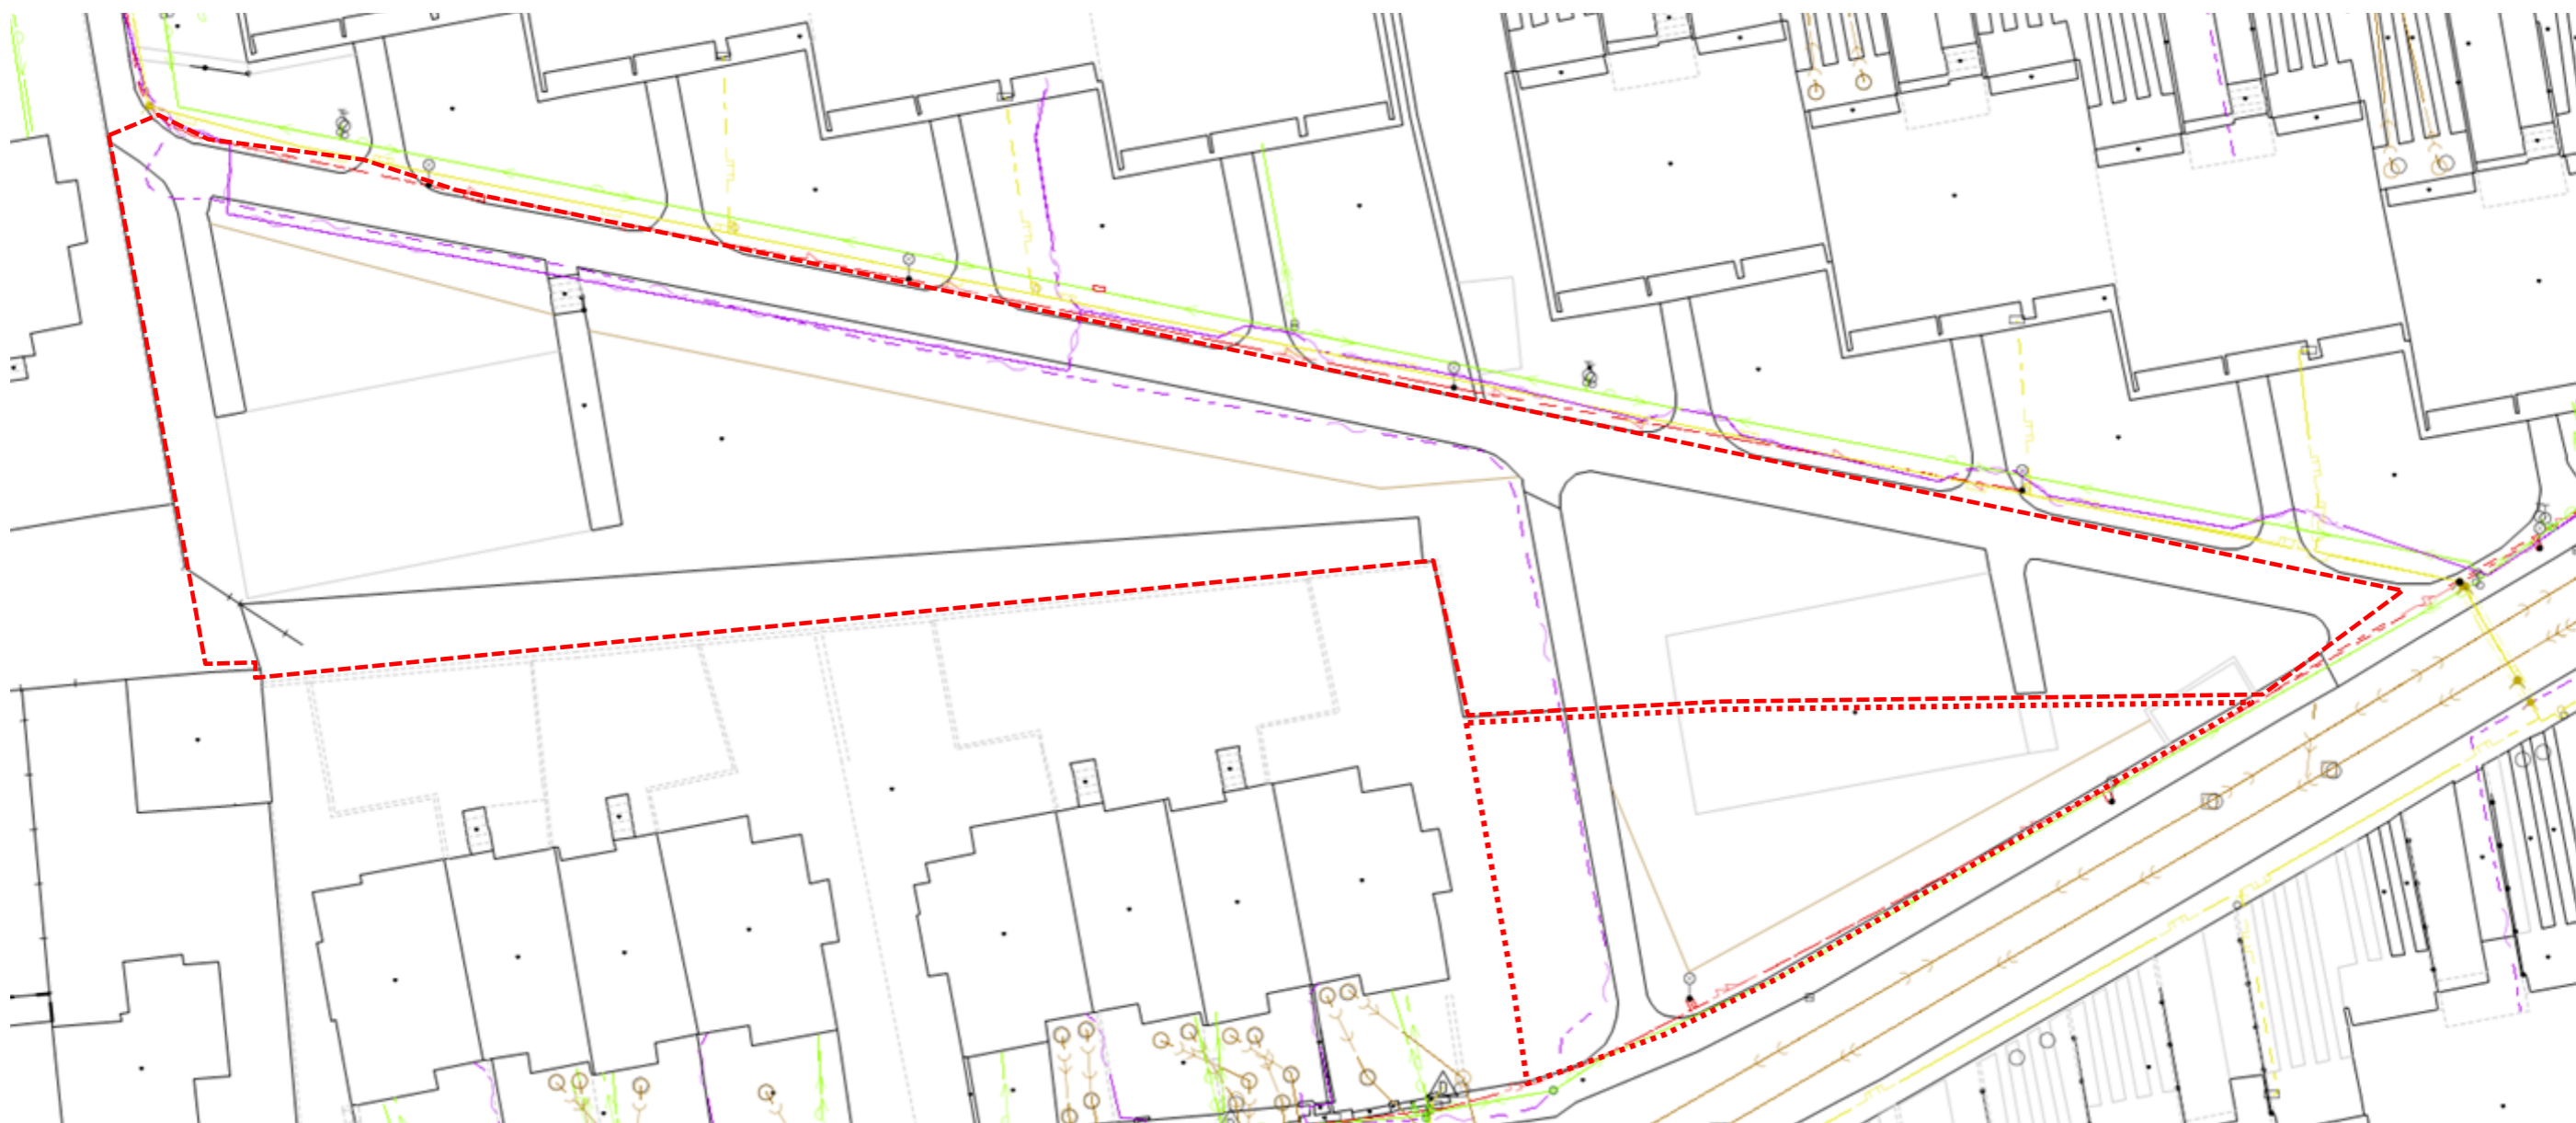
05 inženýrské sítě

průběh linií

-   slaboproud
-   silnoproud
-   plynovod
-   vodovod

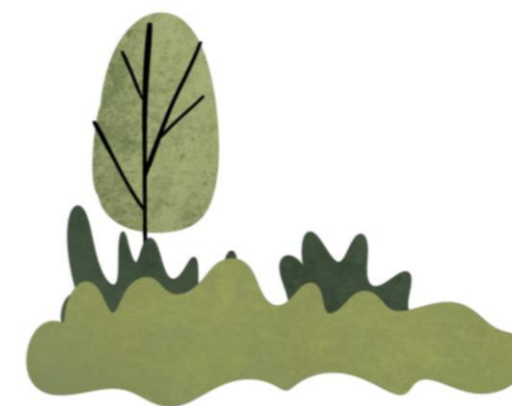
keřové skupiny ve svahu

odstranění keřové skupiny při pěší komunikaci, následná výsadba stromů a půdopokryvných dřevin

Ke zlepšení poměrů přehlednosti by mohla napomoci pouze probírka keřové skupiny při pěší komunikaci (především přerostlých ex. jeřábu a bezu a současně regulace vzrůstu ostatních druhů). Takový krok však může být nedostačující, protože i při snaze udržovat zbývající dřeviny v přiměřené výšce (1,3-1,5 m pro komfort a přehled procházejícího), na otevřenosti lokality se nic nezmění. Keřová skupina se nachází ve svahu a rozdíl mezi úrovní pěší komunikace a vyvýšené plochy činí min. 1-1,5 m. Porost se tak směrem k horní hranici svahu vyvyšuje a zamezuje průhledu do parkové plochy, která tak zůstává prostorově zcela oddělena. Druhou možností je kompletní odstranění tohoto keřového porostu. V tomto případě by bylo vhodné nahradit současnou vegetaci půdopokryvnými dřevinami, a zabezpečit tak riziko půdní eroze. Přímo do svahu (nebo na jeho horní hranici), lze pro lepší prostorové dělení vysadit stromořadí. Koruny stromů vytvoří clonu při pohledu z obytných budov, výškou vyvětvění však otevřou prostor pohledu průchozích, a tím zamezí opětovnému vzniku nepřehledných zákoutí a umožní fungování dobře přehledného veřejného vnitrobloku.

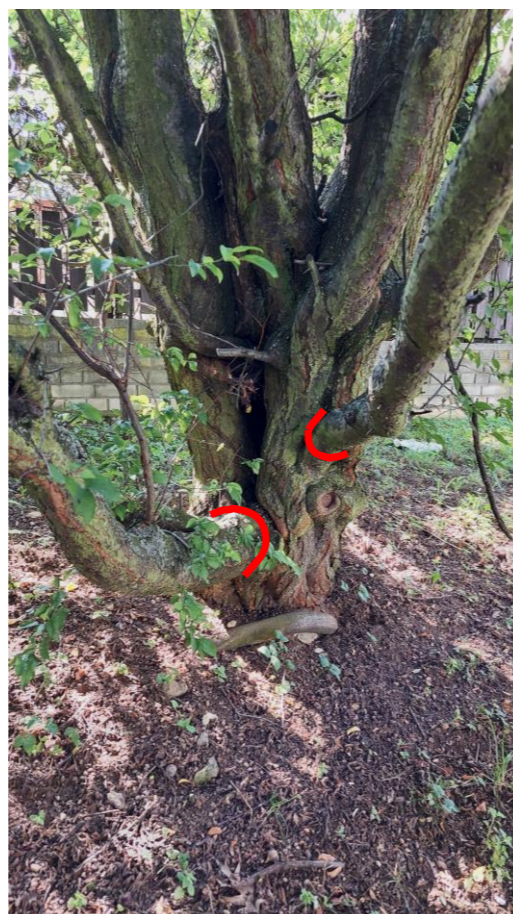
naznačení zásahu pruins001

Při severozápadním vstupu se vyskytují dva ex. druhu slivoň slíva (lat. *Prunus insititia*), jejichž koruny zasahují do prostoru pěší komunikace vedoucí k obytnému místu. Komunikace z tohoto důvodu není využívána a postupně zaniká. Návrh proto doporučuje odstranění několika nejnižších vyrůstajících větví stromu s kódem **pruins001, č.1**, které převisají nad linii chodníku, mohou zhoršovat vychýlení osy dřeviny a zatěžují korunu na tuto stranu, obzvláště v období, kdy stromy plodí. Při detailním pohledu na kmen se může zdát, že se nad větví k řezu v kmeni vyskytuje viditelná dutina. Je to však místo, kde se nezcělily kmeny při srůstu vícekmene. A přestože se dá předpokládat, že po zásahu v tomto místě by mohla dřevina obtížněji zavalovat ránu, jedná se o kompromisní řešení vzhledem k variantě odstranit strom zcela. Při správném provedení zákroku zajistí dřevině trvalou perspektivu na stanovišti a v budoucnu bude opět možné využití pěšího spoje. Druhou slivoň **pruins 002, č.2** je možné upravit méně razantním zásahem. Kompletně odstraněna by měla být slivoň s kódem **pruins003, č. 65**.

zásahy se odvíjí od zvoleného postupu a typu řešení – v případě potřeby obnovy průchodnosti je vhodné převisající větve odstranit, sledovat prosperitu; v případě zvolení nové koncepce prostoru lze přistoupit ke kompletnímu odstranění a náhradě těchto dřevin vhodnějším sortimentem

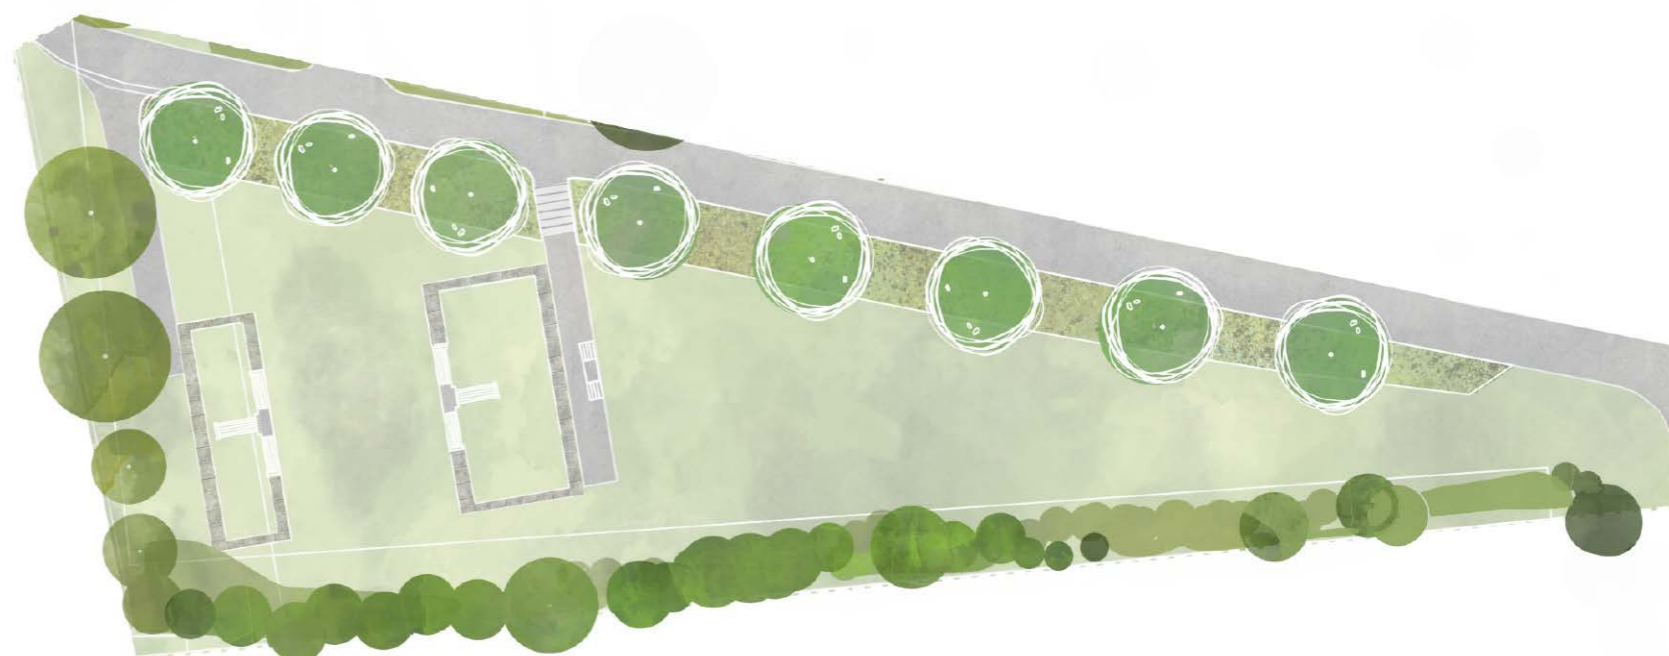
VARIANTA 2 ponechání stávajícího mobiliáře

- vyčištění a oprava stávajícího mobiliáře
- otevření prostoru odstraněním keřů umožní lepší kontrolu
- přehlednost lokality by nyní měla komplikovat snahu o vandalismus
- snaha využít vegetační úpravy a krajinářské principy jako nástroj prevence před působením rušivých vlivů způsobujících hluk a znečištění
- obnova obvodových porostů

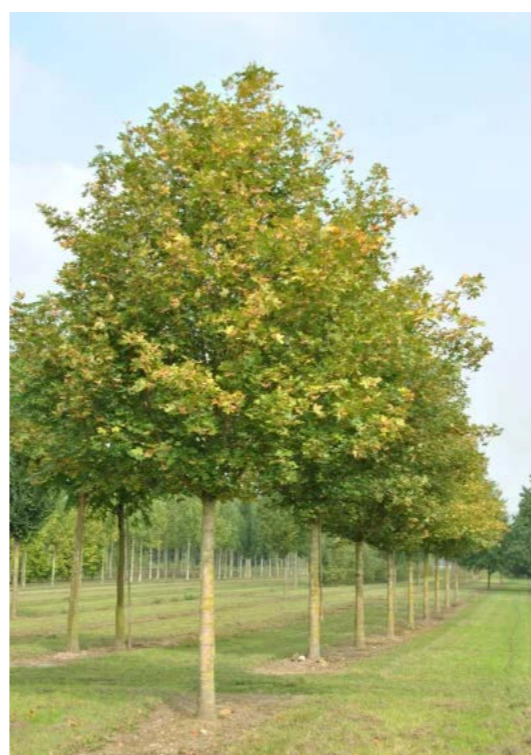
Schéma umístění výsadeb:

Pro výsadby stromů byly vybírány dřeviny středního až malého vzrůstu, schopné tolerovat městské prostředí. Javor babyka dobře prosperuje ve svažitéch terénech a svou jednochustí vhodně doplní okrasné podrostové výsadby keřů.
