# **BEZPEČNOSTNÍ INSPEKCE POD NOVÝM LESEM - PRAHA 6**

KVĚTEN 2025

Bezpečnostní inspekce Pod Novým lesem – Praha 6

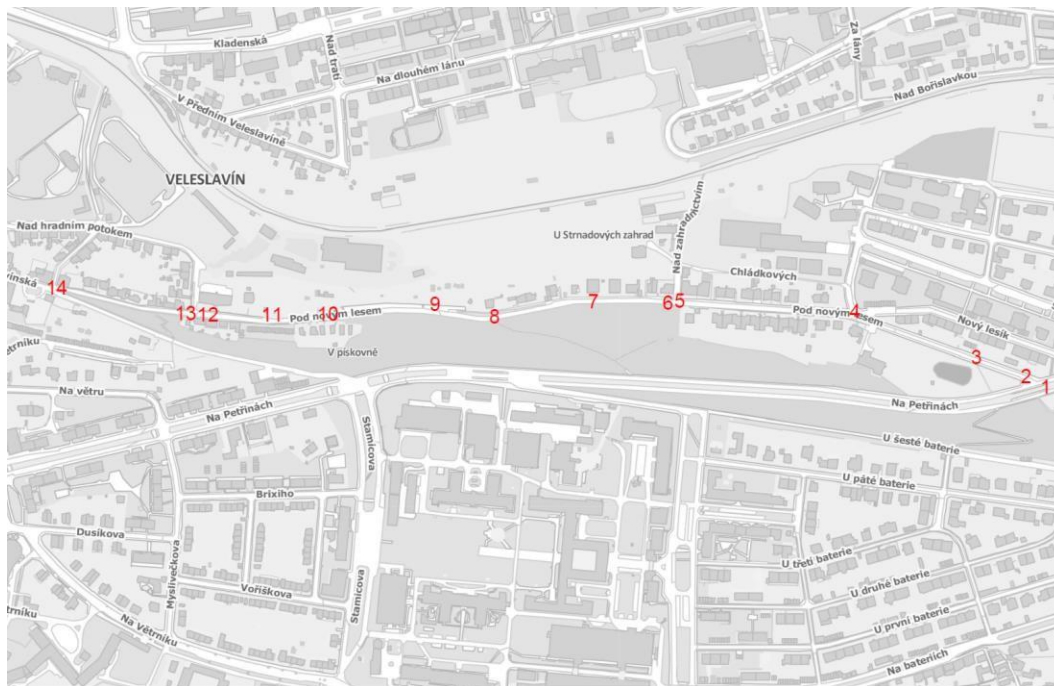
**Obrázek 3.1: Mapa se 14 oblastmi kumulace problémových míst (zdroj podkladové mapy: Atlas Prahy, © IPR PRAHA).**

Všechny nalezené deficity a jejich navrhovaná řešení jsou sepsány v Příloze č. 1: Souhrnná tabulka nalezených deficitů. Příloha č. 3: Situace navrhovaného stavu ulice Pod Novým lesem (Praha 6) je zaměřena zejména na změny pro zvýšení bezpečnosti v daném místě. Úpravy, které jsou navrhovány v celé délce ulice jsou zaznamenány pouze v této technické zprávě, Příloze č. 1 a Příloze č. 2. Mapa zobrazující všechny dané lokace, kde se nachází nalezené deficity je vidět níže (obrázek 3.1).

Hlavním bodem návrhu je změna směrovosti ulice mezi křižovatkami s ulicí Veleslavínská a s ulicí Na Hradním vodovodu, respektive její zjednosměrnění ve směru od ulice Veleslavínská (při zachování provozu cyklistů v obou směrech). V současné době ve směru k ulici Veleslavínská mnoho řidičů touto částí ulice neprojíždí a objíždí daný úsek ulicí Na Hradním vodovodu a Nad Hradním potokem z důvodu nevhodného odbočení do ulice Veleslavínská. Chodník na severní straně ulice byl rozšířen a byla zrušena výhybna, která při jednosměrném provozu není třeba.
