**ANALÝZY A BEZPEČNOSTNÍ INSPEKCE
LOKALITY MALÝ BŘEVNOV V PRAZE 6
SE ZAMĚŘENÍM NA KOMUNIKAČNÍ TAHY
NEJVÍCE ZATÍŽENÉ
PRŮJEZDNOU DOPRAVOU**

ČERVEN 2026

Analýzy a bezpečnostní inspekce lokality Malý Břevnov v Praze 6 se zaměřením na komunikační tahy nejvíce zatížené průjezdnou dopravou

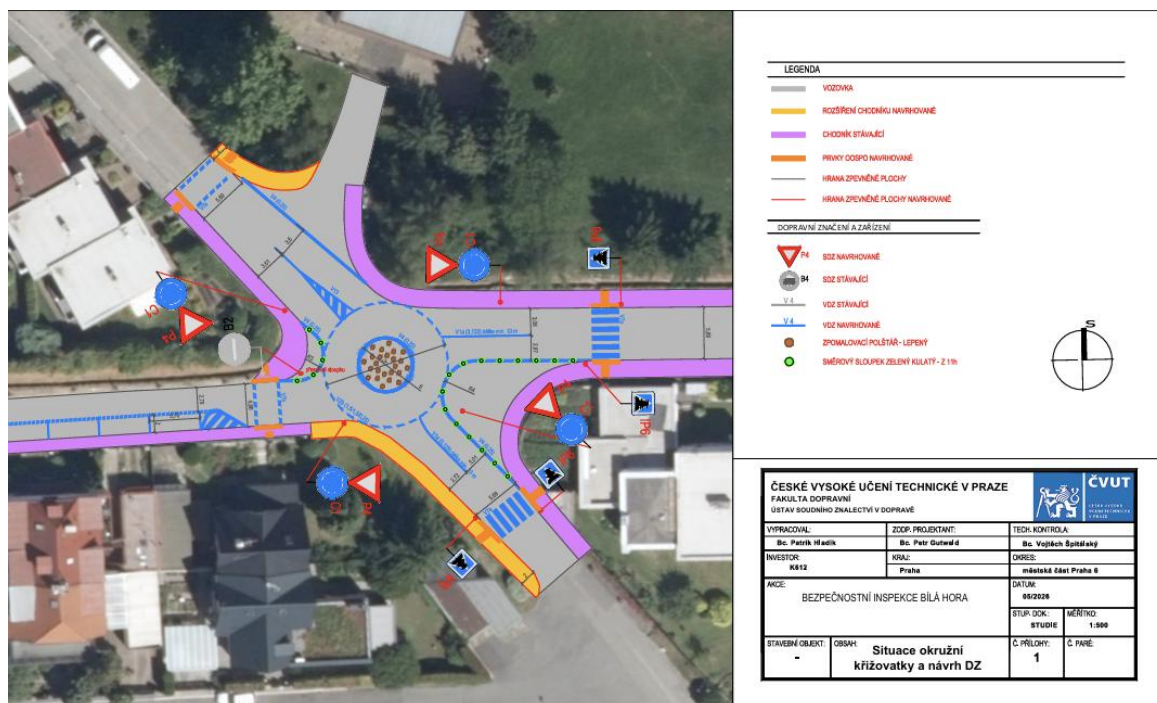
Obrázek 12 - Schéma navrhované úpravy křižovatky MK Moravanů x Pozdeňská x Thurnova

Jedním z výstupů této BI PK je i dílčí návrh přestavby jedné z křižovatek, která byla v rámci zpracování ohodnocena na středním rizikem. Dílčí změna organizace dopravy je navržena v místě křižovatky MK Moravanů x Pozdeňská x Thurnova. Jedná se o průsečnou křižovatku bez vyznačení přednosti v jízdě pomocí SDZ. V současném stavu nejsou dopravní proudy v křižovatce nijak usměrněny a vzniká zde tak velká plocha, která umožňuje chaotické pohyby vozidel v křižovatce. Stávající stav tak nesplňuje požadavky samovysvětlitelnosti, které jsou v současné době kladeny na komunikace.

Návrh (viz obrázek 13) počítá s usměrněním dopravních proudů v křižovatce využitím volné plochy křižovatky ve formě mini okružní křižovatky s návrhovým průměrem 14 m. Středový ostrůvek je tvořen zpomalovacími polštáři, které umožňují jejich pravidelné poježdění rozměrnějšími vozidly, např. popelářský vůz. Současně tvoří pro řidiče osobních automobilů tzv. „psychologickou“ bariéru, která brání v pravidelném poježdění středového ostrůvku. Součástí navrhovaného řešení je taktéž vysazení nároží a jeho fyzické oddělení pomocí směrových sloupků – baliset. Tento prostor bývá zpravidla nepoježděný, tudíž je možnost jeho využití k jiným funkcím, např. na odstav sdílených kol. Je vhodné zmínit, že by mělo být dbáno na zachování primární dopravní funkce návrhu a případně další úpravy, nad rámec doložené projektové dokumentace, by neměly vytvářet dopravně-bezpečnostní rizika. Návrh je také doplněn o přechody pro chodce a vyznačení parkovacích stání.

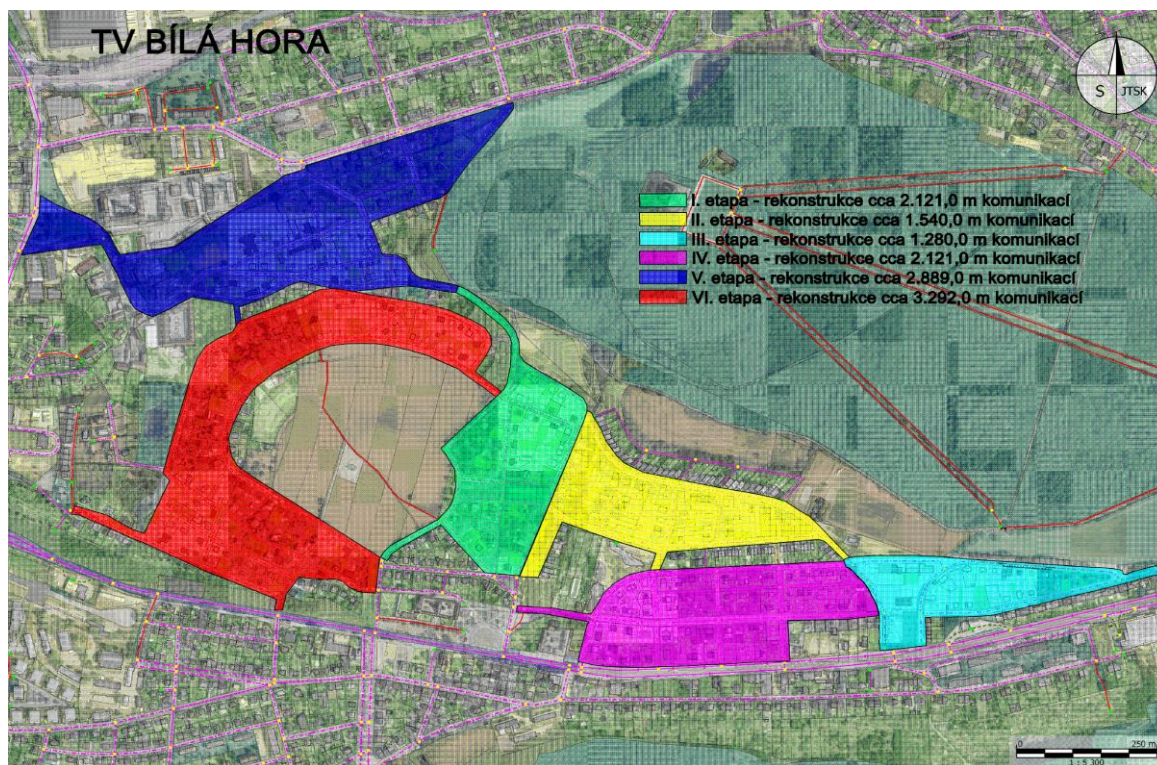
Obrázek 14 - Investiční akce s názvem „TV Bílá Hora“ (č. akce 0040954) v působnosti Odboru investičního Magistrátu hl. m. Prahy

Významné zhoršení stavu je patrné zejména v ulicích Bělocká, Chrášťanská, Duchcovská, Nad Višňovkou, Pod Mohylou, Sadová, U Světličky, Zahradní, Huberova a Nad Manovkou, což určuje nezbytnost celkové obnovy dotčené infrastruktury v rámci plánované investiční akce s názvem „TV Bílá Hora“ (č. akce 0040954) v působnosti Odboru investičního Magistrátu hl. m. Prahy (viz obrázek 14). Ta musí zahrnovat nejen potřebnou rekonstrukci inženýrských sítí technického vybavení, ale i úplnou obnovu všech komunikací s cílem dosažení požadovaných normových hodnot a zvýšení provozní spolehlivosti.

Podle aktuálně dostupných informací je ze strany stavebního úřadu již povolena realizace tohoto záměru v odpovídající projekční kvalitě v ulicích Chýňská, Nad Višňovkou, Řepská, Zbečenská a Zličínská. Ve vazbě na tuto prvotní etapu se doporučuje provést vhodně etapizaci oprav dalších částí území, například v podobě níže předložené a t.č. projednávané s investorem stavby.
